自転車関連研究開発普及事業

平成 23 年度事業実施報告書

CFRP 製自転車の損傷に関する調査と 検査方法について

財団法人 自転車産業振興協会 技術研究所

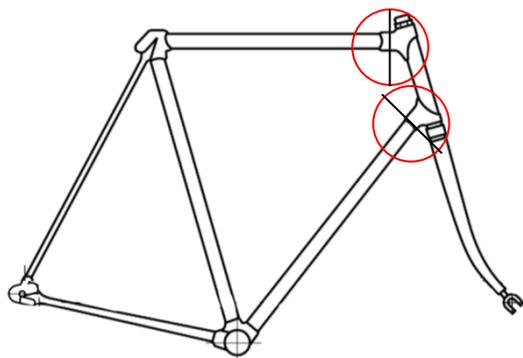
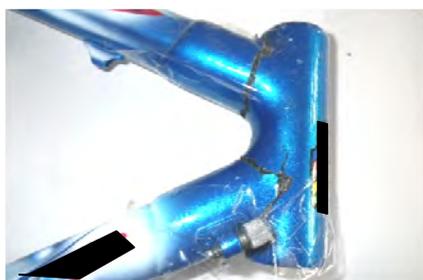
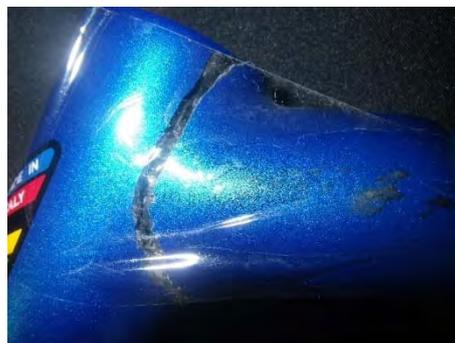
【事例 1-1】自転車にて登山中、ハンドルを取られ単独で転倒した。ヘッドパイプが上パイプ、下パイプから割れて外れた。

上パイプ折損

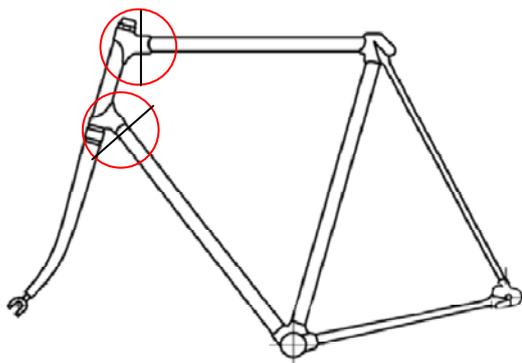
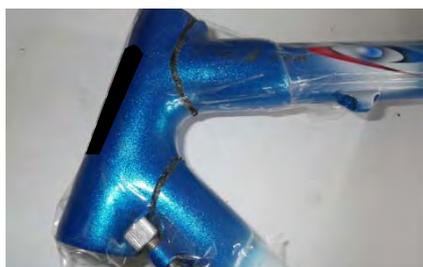
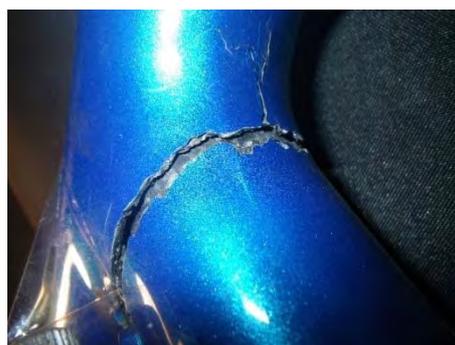
下パイプ折損

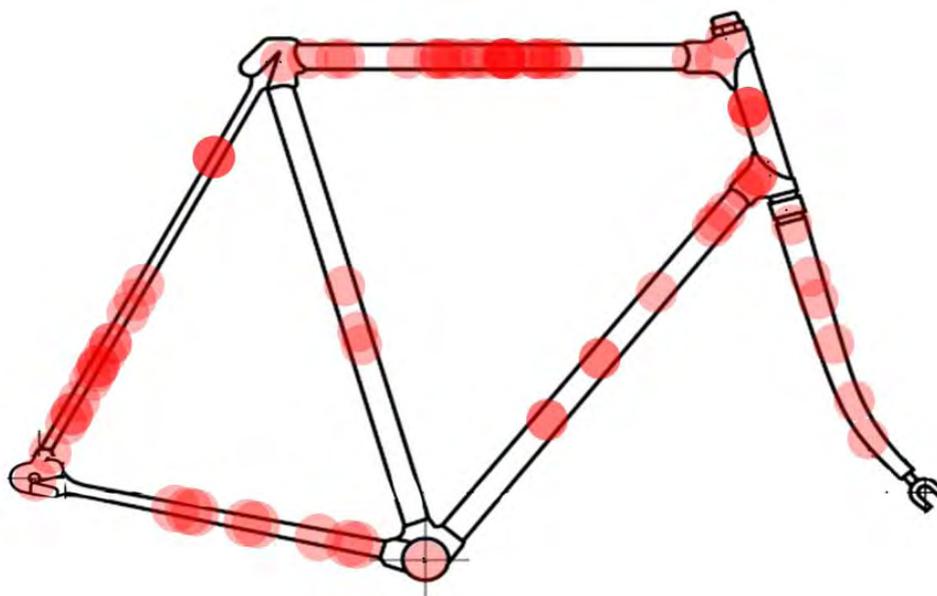
図 13 損傷箇所(左右をまとめて記載している)(n=81)

図 13 において、赤色の濃い箇所が損傷の多い箇所であり、上パイプ中央付近、バックホーク後詰め側付近、ヘッドパイプ～下パイプ付近に損傷が多いことが分かった。特に上パイプの中央付近については損傷事例が非常に多かった。

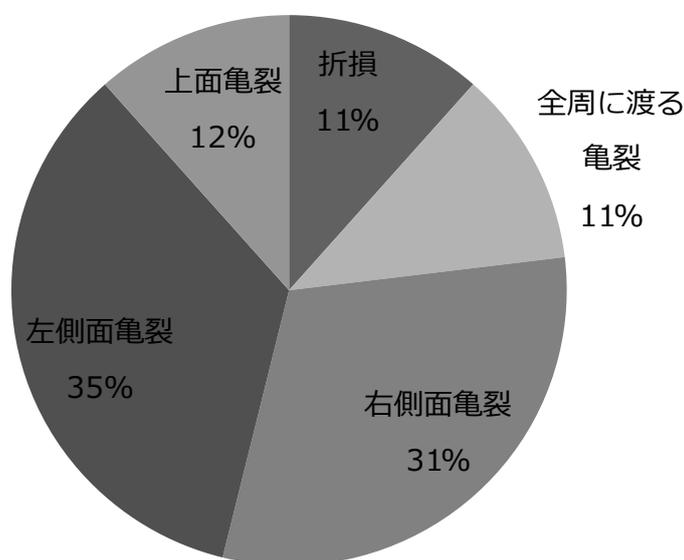
図 14 上パイプの損傷箇所・状態 (n=26)

転倒時に、路面・ガードレールや他車に衝突した事例が多く、駐輪時に転倒したり、あるいは物が落ちてきたり、乗車した際に足をぶついたりして生じた損傷もあった。損傷箇所については、**図 13**に示すように中央付近の損傷が非常に多かった。また、側面に亀裂が生じた事例が多く、左右側面あわせて、上パイプ損傷事例の6割以上を占めた。

損傷の状態については、側面に亀裂が生じる割合に比べ、折損や全周に渡る亀裂が生じた割合が低く、上パイプ損傷事例の2割程度であった。

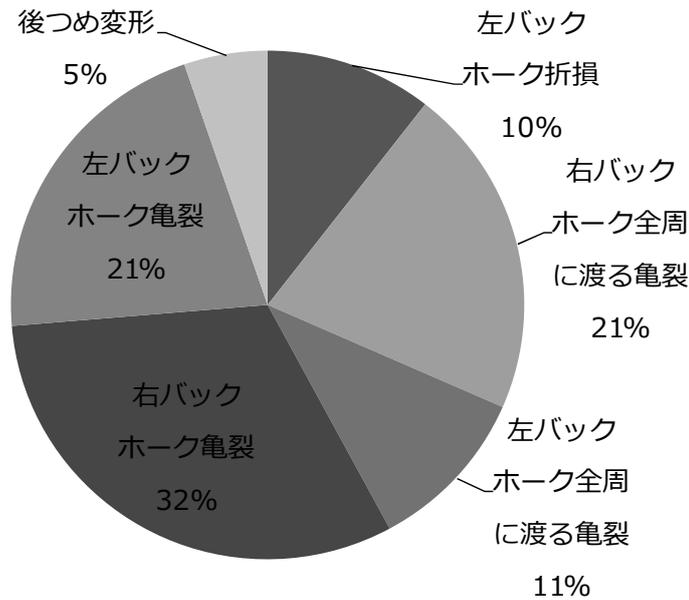
図 15 バックホークの損傷箇所・状態 (n=19)

上パイプと同様、転倒時や衝突時に損傷が生じる事例が多かった。左バックホークに比べ右バックホークに損傷が生じた事例がやや多かった。損傷箇所については、**図 13**に示すように後つめ側で損傷が生じる事例が多かった。

損傷の状態に関しては、折損あるいは全周に渡る亀裂が生じた事例が多く、左右バックホークあわせてバックホーク損傷事例の4割以上を占めた。

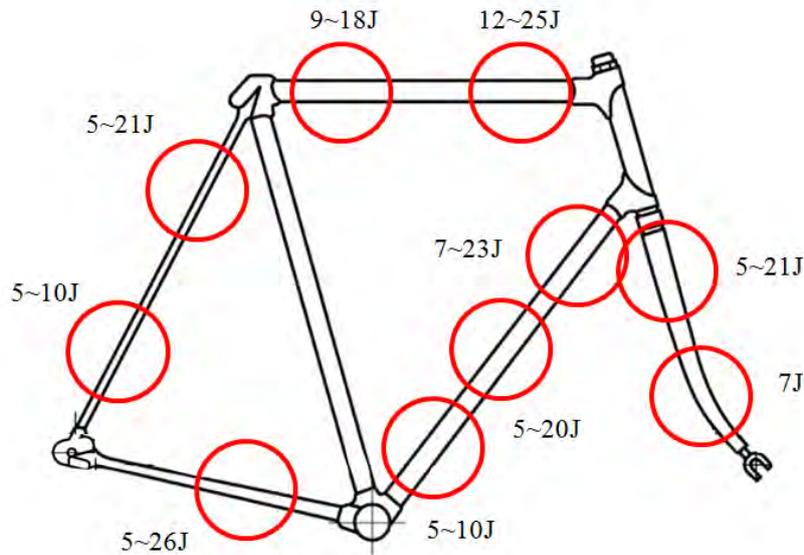
図 16 衝撃を付与した箇所と衝撃力

フレームの形状や構造の違いなどもあり、フレーム側面各箇所への衝撃に対して強い銘柄と弱い銘柄があった。衝撃力が小さいものでは、5J以下（8kgの半球状のおもりを約6cmの高さから自由落下）で亀裂が生じた。特にバックホークの中央付近への衝撃に関しては、各フレームとも低い衝撃力でも、大きな亀裂が生じた。塗装が施されているものについては、衝撃時に異音が生じるが、外観ではほとんど変化がないものもあった。平均値を見ると前ホーク足、下パイプの中央、バックホークの中央部付近がフレーム側面への衝撃に弱い傾向があった。3章で損傷事例が多かった上パイプについては、他の箇所と比較して衝撃に弱いという傾向はなかった。

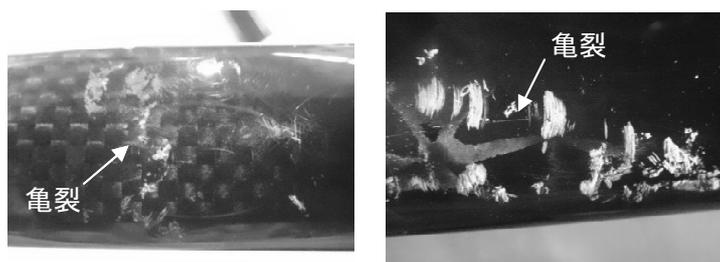
代表的な損傷を写真4と写真5に示す。転倒時の跳ね返り方やブロックへの当たり方が各自転車で異なるが、前ホーク、チェーンステアともに表面材に亀裂等の損傷が目視で容易に確認できたことから、塗装の有無に関係なく、内部での層間剥離も進んでいるものと考えられる。

写真4 チェーンステアの代表的な損傷（目視で確認できる部分）

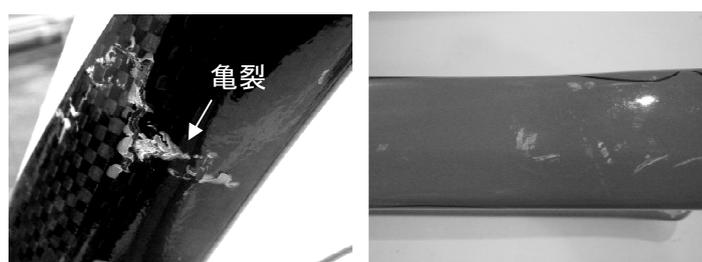
写真5 前ホークの代表的な損傷（目視で確認できる部分）

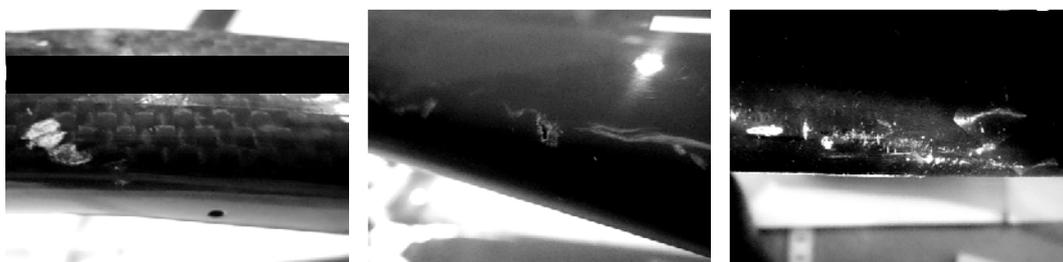
写真 7 衝突試験後の外観

転倒による衝撃とは異なり、走行させながら衝撃を付与したこともあり、いずれのフレームでも側面を擦ったような損傷が生じた。いずれも外観で損傷が判別できたが、衝撃を付与する箇所や走行速度等、試験の再現性が乏しいことに加え、各自転車でチェーンステーの形状が異なるため、傷の付き方の違いが大きかった。

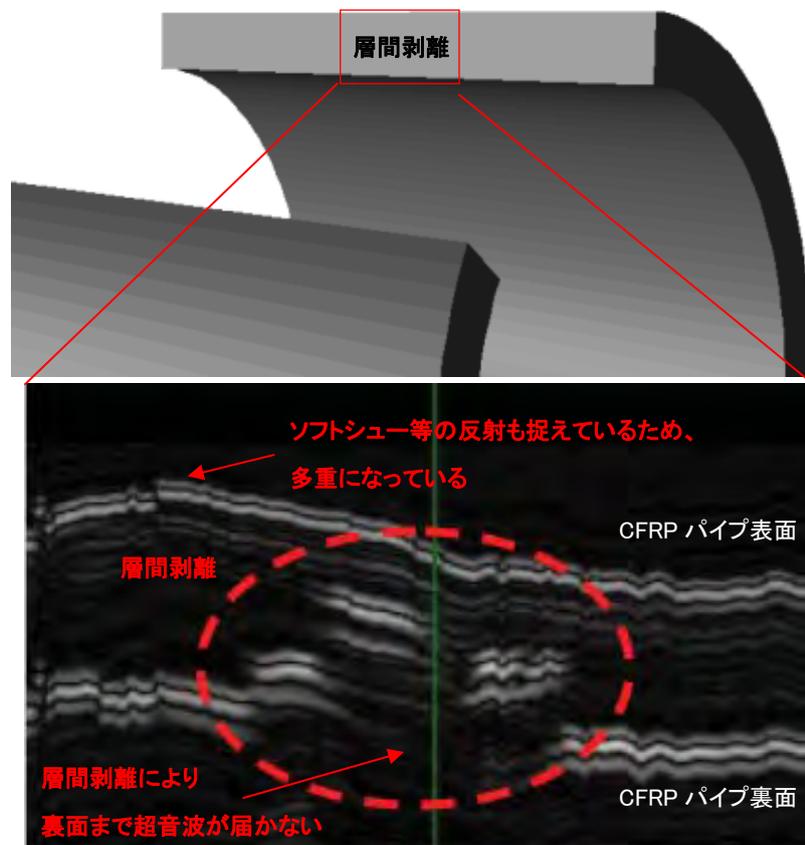
図 18 超音波による非破壊検査での層間剥離を示す断面画像

クロス状に編んだCFでは、表面から衝撃を受けた際に生じる層間剥離は、板厚方向に円錐状に広がる傾向がある。そのため、内部に層間剥離が生じた際、超音波による非破壊検査を行うと、中央部が影となるため図 18 のように螺旋状となった断面映像が見られることが多い。表 4 ではこのような画像が見られたものを層間剥離と判断した。

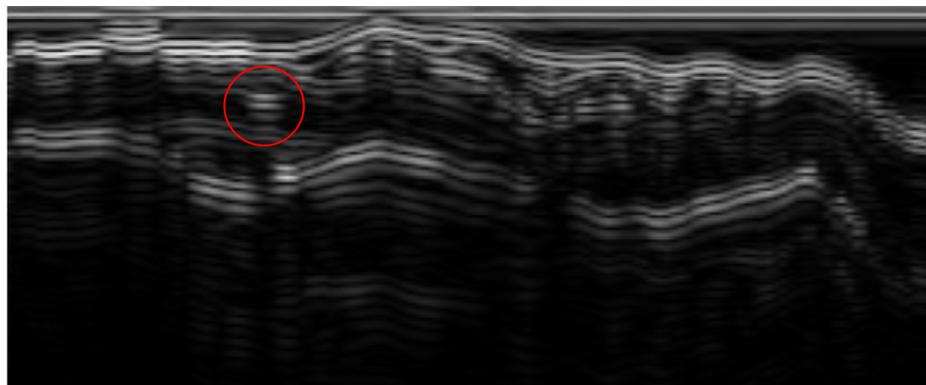
図 19 異物が存在する CFRP の非破壊検査画像例

異物が存在する場合の CFRP 製自転車の非破壊検査画像の一例を図 19 に示す。これらは、損傷前の状態（新品状態）で非破壊検査できれば損傷前後での比較ができるため問題ない。また、図 18 のように断面画像で明らかに層間剥離の傾向が確認できれば判別が可能であるが、損傷後の検査画像だけの情報では、層間剥離か異物かを断言することはできない。

- ① 新品状態であらかじめ非破壊検査画像を取得しておき、損傷が生じた際に比較する。
- ② 意図的に何かを入れているのであれば、例えば左右チェーンステーやパイプの左右側面で比較し、損傷かそうでないかの目安とする

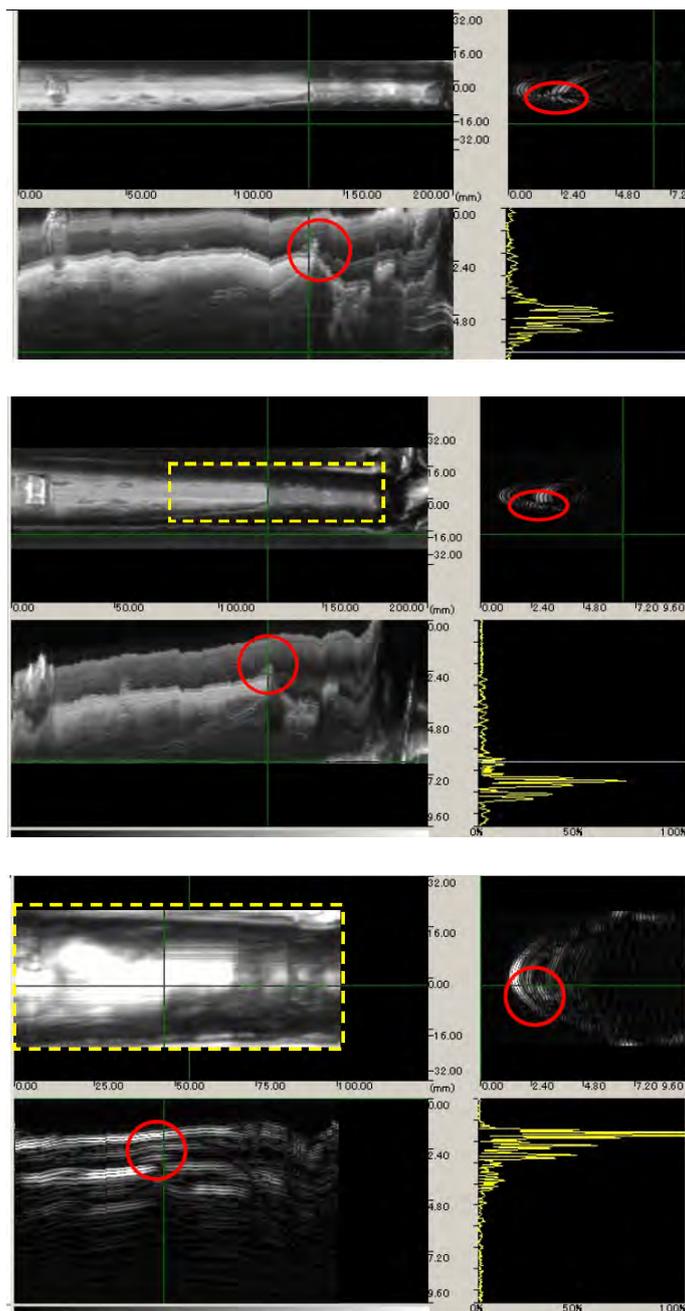
(例 1) 供試品 B 左チェーンステー中央左側面：開発フラット・コンケーブプローブの比較

図 20 に開発前フラットプローブ、開発フラットプローブ、開発コンケーブプローブ（内半径大）で取得した非破壊検査画像を示す。開発前後得た検査画像を比較して（図 20 上と中）、検査対象が緩やかな凸面の側面部分の場合は同様の画像が得られ、裏面（内側表面）の反射状況（模様）も再現されていた。また、B-scan・D-scan 両方向の断面画像も前回記録の良好な再現性が認められた。

また、黄色点線枠内について開発フラットプローブと開発コンケーブプローブ（内半径大）を用いて断面画像の様子を比較した（図 20中と下）。開発コンケーブプローブ（内半径大）ではより鮮明に分かるようになり、赤丸部の剥離は、大きさは小さく、図 18のような明確な層間剥離の傾向が見られないものの、小さな亀裂を伴う層間剥離であることが判明した。

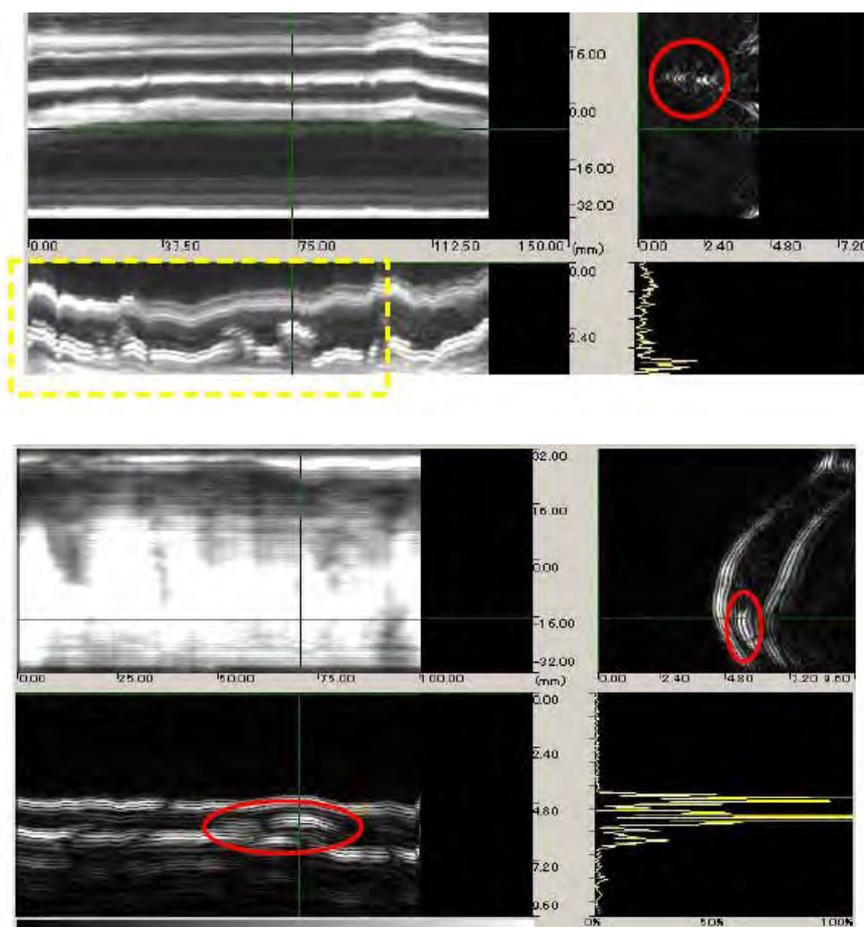
図 21 開発前後での検査画像の比較（上：開発前、下：開発後）

（例 2） 供試品 B 立パイプ後側中央：開発コンケーブプローブの適用性①

図 21 に開発前後での非破壊検査画像を示す。コンケーブプローブ開発前の段階では、図 21 上のような画像が取得できたため、表 4 では層間剥離と評価した。赤丸部から層間剥離の有無は判別できたが、程度の判断ができないほど、検査可能な範囲が小さかった。

今回開発したコンケーブプローブを用いて、図 21 上の黄色点線部付近の検査を実施したところ、図 21 下のような画像が取得できた。プローブの曲率半径と被検査箇所との曲率半径が近くなったため、明らかに断面画像が見やすくなったことが分かる。図 18 のような明確な層間剥離の傾向が見られないものの、小さな亀裂を伴う層間剥離であることが判明した。

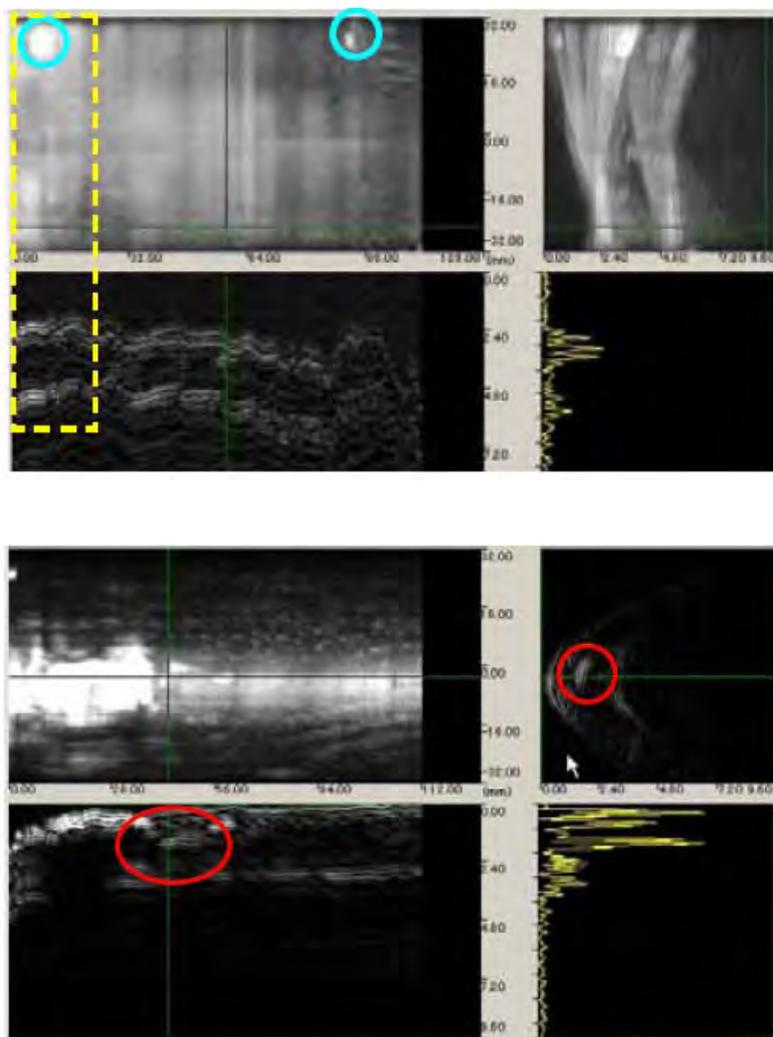
(例3) 供試品B ホークシステム締付部：開発コンケーブプローブの適用性②

図22に開発前後での非破壊検査画像を示す。新規開発コンケーブプローブ開発前の段階では、図22上のような画像を取得できた。この画像を取得する際には、図23①のように、ホークシステムにフラットプローブを当て、円周方向に走査する（プローブを固定し、前ホークを回転させた）ことで画像を取得した。この場合、被検査物の設置、固定が不十分な場合、判断しにくい画像が得られる場合があり、プローブ開発前は内部の状態を把握できなかった。

開発コンケーブプローブでは、図23②のように、軸方向に走査して画像を取得することが可能となったため画像取得が容易になった。フラットプローブ使用時は検査することができなかった図22上黄色点線部の方向（軸方向）に開発コンケーブプローブを走査したところ、図22下のような画像が取得できた。この画像から、この損傷は剥離しているものの、図18のような明確な層間剥離の傾向が見られないが、小さな亀裂を伴う層間剥離であることが判明した。

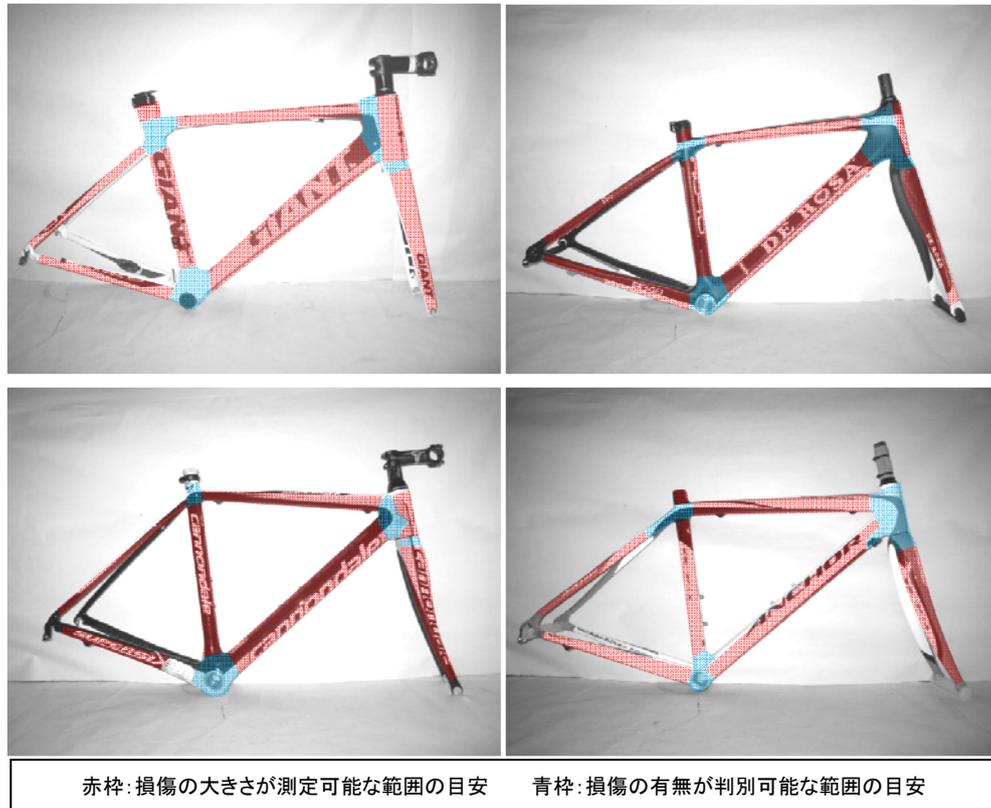
図 24 測定可能な範囲

曲率半径が大きく、形状が一様な箇所（各パイプやホーク足など）では、開発したフラットプローブやコンケーブプローブを用いれば、大まかな損傷の形状・大きさが測定可能であった。平面に近い、あるいは曲率半径がコンケーブプローブの内半径に近いほど、精度よく調べることができた。

曲率半径が小さい箇所ではフラットプローブを軸方向に当て B-Scan することで、損傷の長さは測定可能であり、コンケーブプローブ（内半径小）を用いることで、精度は落ちるが、形状も測定可能であった。

各パイプの接合部やホーク肩など、形状が複雑な箇所に関しては、フラットプローブを当て B-Scan するなど工夫することで、損傷の有無は概ね判別可能であるが、損傷の大きさや形状の測定は難しかった。ヘッドパイプ～下パイプにかけては図 13 に示した通り損傷事例も多いので、今後検査方法を検討する必要があるだろう。また、表面に保護のためアルミ板等を貼り付けている箇所は測定不可能であった。
