自転車関連研究開発普及事業

平成 24 年度事業実施報告書

# CFRP 製自転車の損傷に関する調査と 検査方法について（第二報）

財団法人 自転車産業振興協会 技術研究所

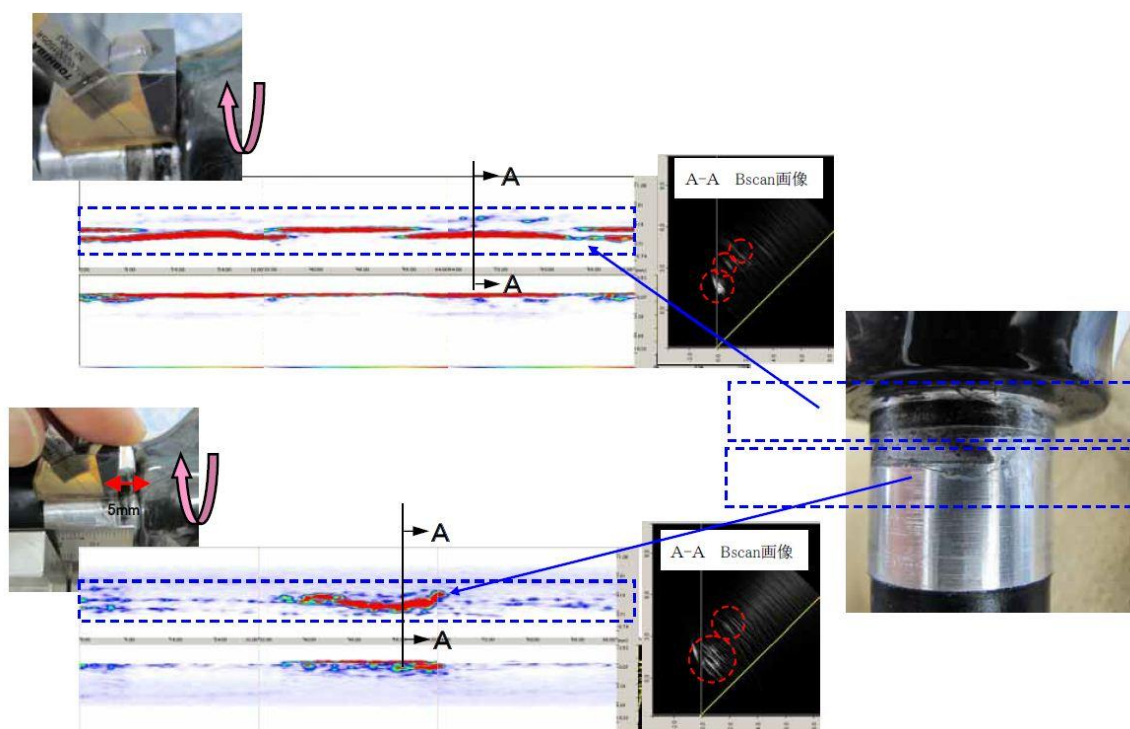
図 16 斜角探傷の非破壊検査画像

ホークシステム根元に亀裂のある前ホークを用いて、亀裂の検出を行った。検査結果を図 16 に示す。

図 16 の上の画像が、シューをコーナー部（ホークシステムの根元）に最接近させてホークシステムの全周を探傷した場合、下の画像がシューをホークシステム上側に 5mm 離れた場合の画像であるが、両方とも損傷の様子が明瞭な画像を採取できた。

図 16 で検査したのはアルミ合金製部分であるが、金属材料の斜角探傷は通常実施されているため検出性に問題は無い。しかし、CFRP に対する斜角探傷は一般にほとんど行われておらずその検出性に疑問が残っている。

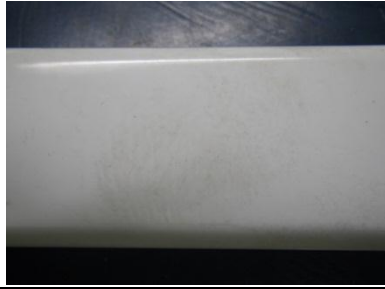
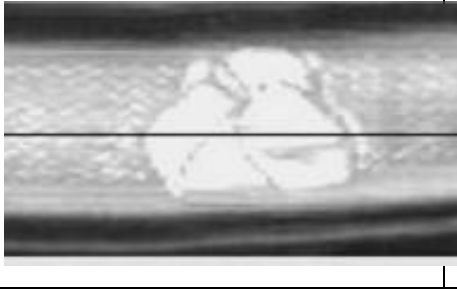
まず、衝撃付与後の外観であるが、10～40J まで衝撃力を加えたが、外観で大きな変化は見られなかった。塗装に亀裂がわずかに入っていたが、肉眼でやっと確認できるレベルである。

内部の様子に関しては超音波による非破壊検査を行い、層間剥離の様子を画像化した。全ての供試品にはっきりとした層間剥離の様子が見られた。それぞれの面積も調べ、衝撃力との関係を調べたところ、図 17 より、衝撃力に対して、概ね線型的に剥離面積も増大していた。

550
20J

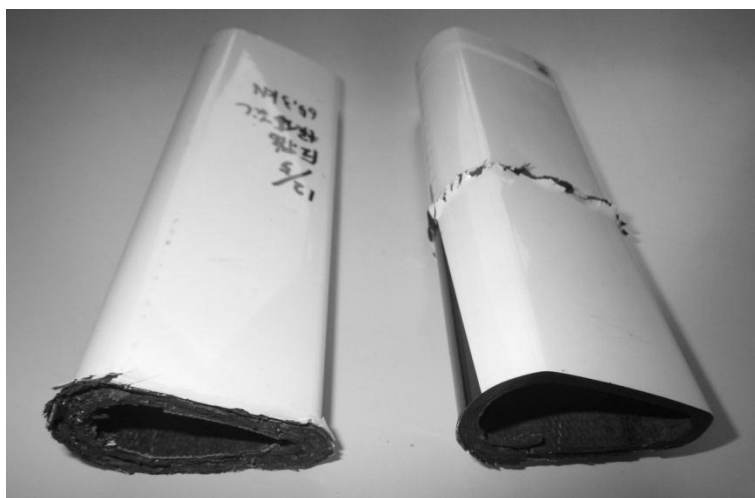
写真 5 圧縮強度試験後の破壊の様子（左：層間剥離なし、右：40J 落下衝撃付与）

図 18 より、層間剥離面積が増大するにつれ、圧縮強度が低下する傾向が見られた。写真 5 に破断の様子を示すが、落下衝撃を付与していない、層間剥離のないものはパイプの端部で破壊が始まるのに対し、層間剥離のあるものは、衝撃付与箇所から破壊した様子が確認できた。

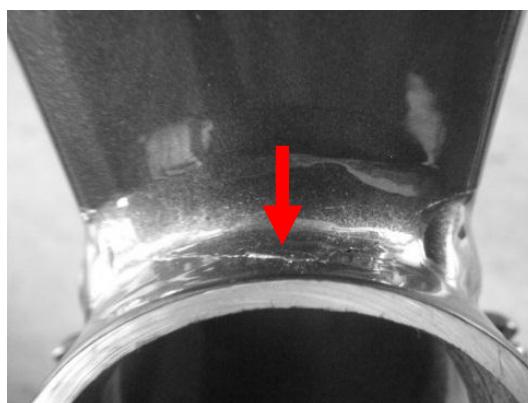
写真 6 疲労試験による疲労の様子

試験の流れとしては、図 19 に示すように、各疲労試験を交互に 10 万サイクルずつ実施した。なお、参考としてアルミ合金製自転車フレーム（EN14781 適合品）でこの工程で試験を実施したところ、ペダル荷重による疲労試験合計 20 万サイクル、水平力による疲労試験合計 192,000 サイクルで写真 6 に示すようにヘッドパイプと下パイプの溶接部付近で亀裂が生じた。EN 規格では各試験で新たなフレームを用いて試験することが推奨されているので、どちらの試験においても大きな応力が生じる箇所（今回の場合はヘッドパイプと上パイプ、下パイプの溶接部付近）では、連続して疲労試験を実施するこの試験工程は、過酷な試験条件となっている。

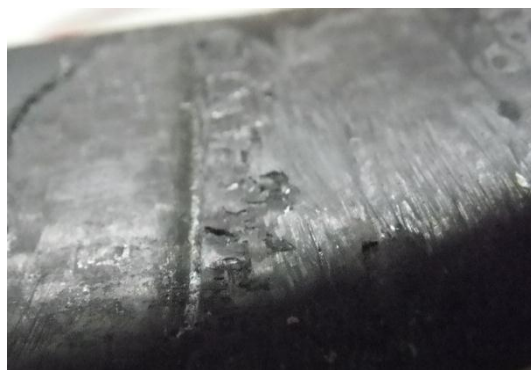
写真 7 塗装をはがした様子

図 23 より、各銘柄とも EN14781 の規定回数終了時（各疲労試験 10 万サイクル後）に異常は見られなかった。規定回数を超えて試験を実施した結果、供試品 D で、ペダル荷重による疲労試験 20 万サイクル、水平力による疲労試験 10 万サイクル後、左チェーンステーハンガ側右側面に亀裂を確認した。また供試品 B では、各疲労試験 20 万サイクル後にヘッドパイプ下わん部付近に亀裂を確認した。供試品 A、C については各疲労試験 30 万サイクル後も外観で異常は見られなかった。

まず、供試品 D についてであるが、写真 7 に亀裂発生個所の周囲の塗装をはがした外観、図 24 に内部の非破壊検査画像を示す。図 24 に示すように、塗装に亀裂が生じた箇所はボトムブラケット部とチェーンステーの接合部であり、塗装に亀裂が入りやすかったと考えられる。非破壊検査画像からも層間剥離等の異常は確認できず、塗装の亀裂のみであった。この後、各疲労試験が計 30 万サイクルとなるまで疲労試験を続けたが、亀裂に外観上変化は見られなかった。塗装の亀裂のみであったため、フレームの強度には影響しなかったと考えられる。
