段差衝突がフレームの疲労強度に及ぼす影響確認試験

－ 2019年度 自転車等研究開発普及事業－

一般財団法人 自転車産業振興協会 技術研究所

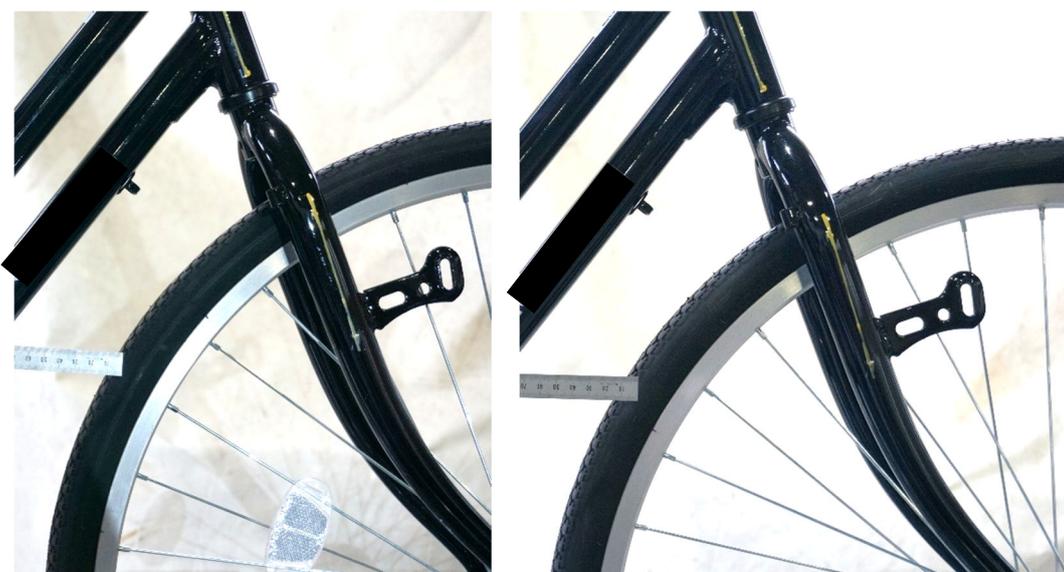
写真6 ホイールベース減少量 8.5mm の衝突前後の前ホークの状況

目視では、衝突後の前ホークは、ホイールベース減少量 8.5mm は変形が認識できないレベルであったが、ホイールベース減少量 17.0mm はわずかではあるが変形が認識できるレベルであった。

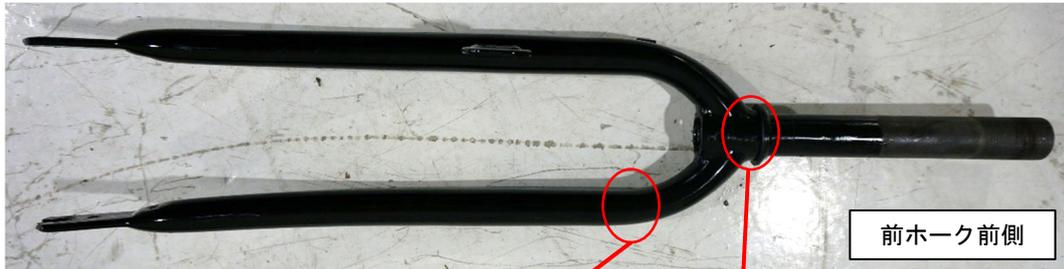
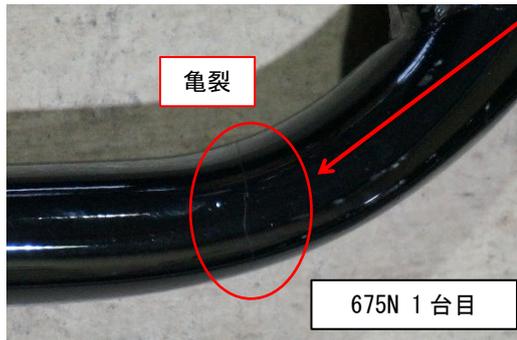
(a) 前ホーク 足ストレート部前側

表 8.9 に示すようにフレームの水平疲労試験では、ほぼ全試験で前ホークが破損しており、破損箇所は、前ホークの肩から左右の足がストレートに変わる部分が最も多い結果であった。(この結果より、衝突試験の前ホークでは、この位置にひずみゲージを張り付けた。)

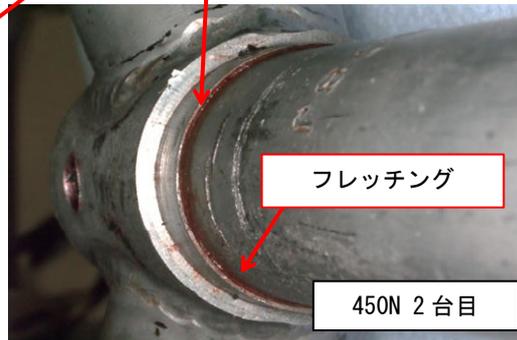
(b) 前ホーク ステム接合部

*) フレームの前後方向の変位が初期値の 1. 2 倍で試験停止。前ホーク足、フレームに破損はないが、ステム接合部にフレッチングがあることで判断した。写真 8 (b) 参照

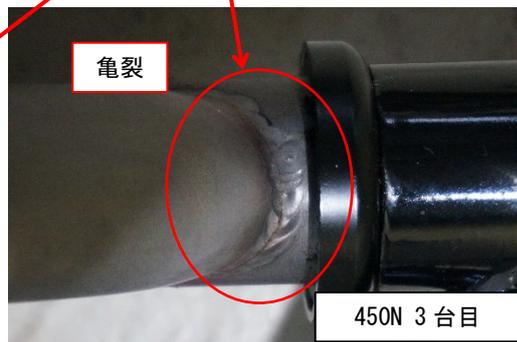
(d) 前ホーク 足溶接部

今回のフレームの水平疲労試験の破損は、前ホークの肩から左右の足がストレートに変わる部分の亀裂が最も多い結果であったが、ホーク足の接合部に亀裂が発生したものやステム接合部に摩耗が発生したものも認められた。過去の事故事例では、ホークシステムの根元やホーク足とホーク肩の接合部で破断しているものも多く、前ホークの強度や接合方法（ろう付け、TIG 溶接）の違いが、疲労破壊における破損箇所・様相に影響してくるものと考えられる。また、今回の試験に用いた自転車は、ユニクラウン（クラウンを用いずにホーク足の上部を曲げ、そのままステムに溶接）の前ホークであったが、ラグの有無も同様に影響してくるものと推定される。

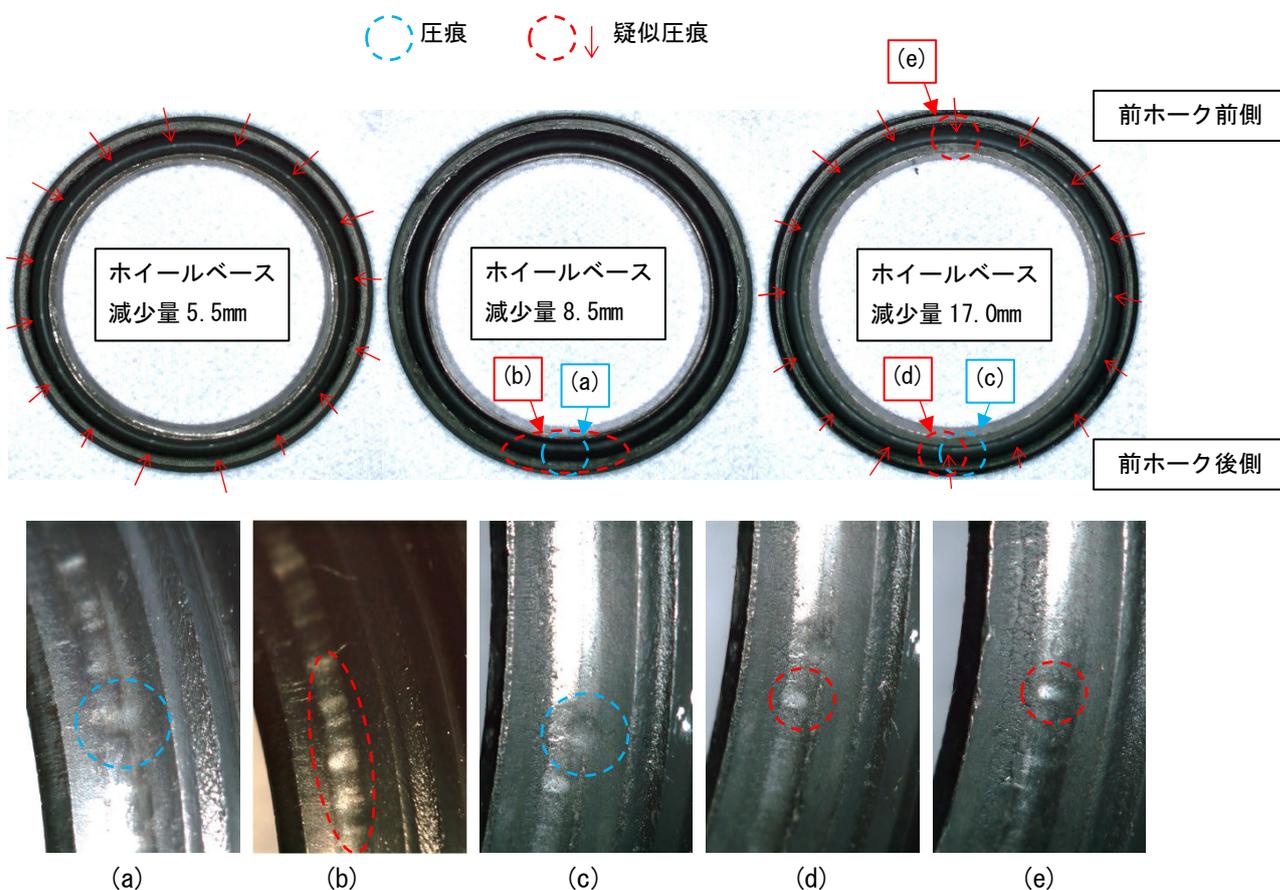
写真9 衝突試験後フレームの水平疲労試験終了後の下玉押し軌道

写真9で示すように衝突試験後フレームの水平疲労試験終了後の下玉押し軌道には、圧痕、疑似圧痕が認められた。圧痕は衝突試験で発生したものであり、疑似圧痕は水平疲労試験で発生したものである。圧痕、疑似圧痕の状況について表10に示す。

写真9、表10で示したように、ホイールベース減少量8.5mm、17.0mmでは圧痕の発生が認められたが、ホイールベース減少量5.5mmでは圧痕の発生は認められなかった。また、疑似圧痕は、ホイールベース減少量5.5mm、17.0mmでは全周均等な玉ピッチで発生していたが、ホイールベース減少量8.5mmでは全周均等な玉ピッチではなく、前ホーク後側に集中して発生している状況であった。

ホイールベース減少量8.5mm、17.0mmでは、下玉押しの軌道の圧痕から衝突があったことが確認できたが、疲労強度は低下していない。また、ホイールベース減少量8.5mmでは、疑似圧痕が前ホーク後側に集中して発生しているため、この疑似圧痕を圧痕と誤認識してしまうと、前方からの衝突があった想定になる可能性がある。以上のようなことから、市場での破損品の調査においては、衝突で疲労強度が低下したと安易に結び付けないほうがよいと考えられる。
