自転車関連研究開発普及事業

平成 23 年度事業実施報告書

CFRP 製自転車の損傷に関する調査と 検査方法について

財団法人 自転車産業振興協会 技術研究所

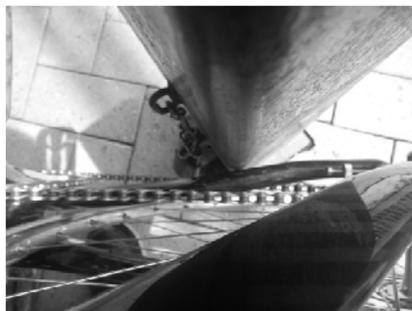
写真 6 チェーンステーの衝突の状況

転倒による衝撃とは異なり、走行させながら衝撃を付与したこともあり、いずれのフレームでも側面を擦ったような損傷が生じた。いずれも外観で損傷が判別できたが、衝撃を付与する箇所や走行速度等、試験の再現性が乏しいことに加え、各自転車でチェーンステーの形状が異なるため、傷の付き方の違いが大きかった。
