自転車関連研究開発普及事業

平成 24 年度事業実施報告書

# CFRP 製自転車の損傷に関する調査と 検査方法について（第二報）

財団法人 自転車産業振興協会 技術研究所

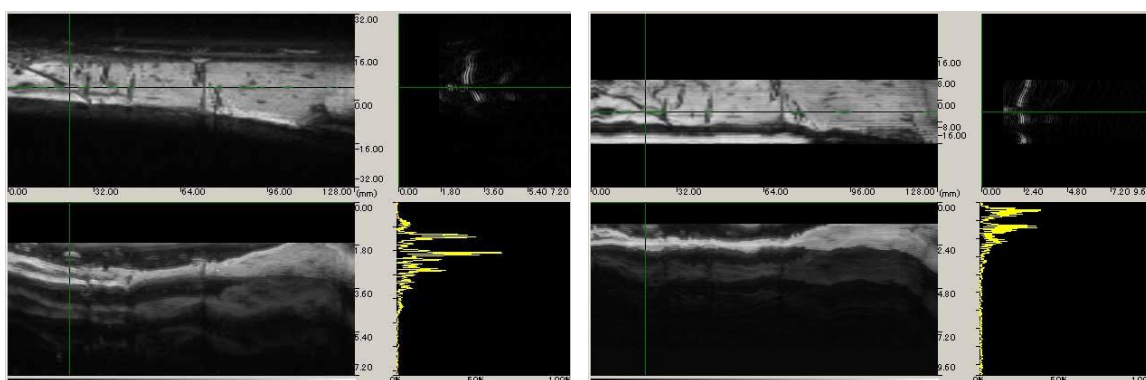
図 14 フラットプローブ（10MHz、64ch）水距離 30mm による内表面画像（左）と今回開発したフラットプローブ（10MHz、32ch）ソフトシューによる内表面画像（右）

同一の前ホークを用い、今回開発した狭隙部用フラットプローブによる内表面画像と、測定精度の高い10MHz、64chフラットプローブを用いた水浸法（水距離30mm）による内表面画像を比較した。それぞれのスキャン画像を図 14に示した。

図 14より、ソフトシューを使用しているにも関わらず、同等の画像を得ることができた。

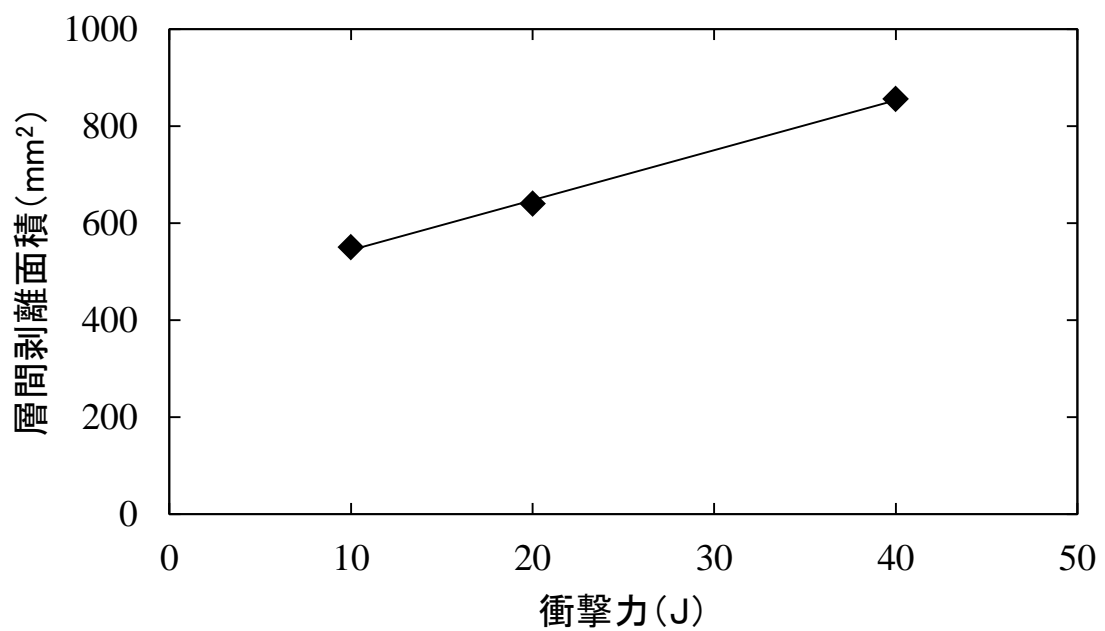
図 17 衝撃力と層間剥離面積の関係

10、20、40J と衝撃力を変えた時の供試品に生じた層間剥離面積を調べた。表 3 と図 17 に結果をまとめた。

内部の様子に関しては超音波による非破壊検査を行い、層間剥離の様子を画像化した。全ての供試品にはっきりとした層間剥離の様子が見られた。それぞれの面積も調べ、衝撃力との関係を調べたところ、図 17 より、衝撃力に対して、概ね線型的に剥離面積も増大していた。

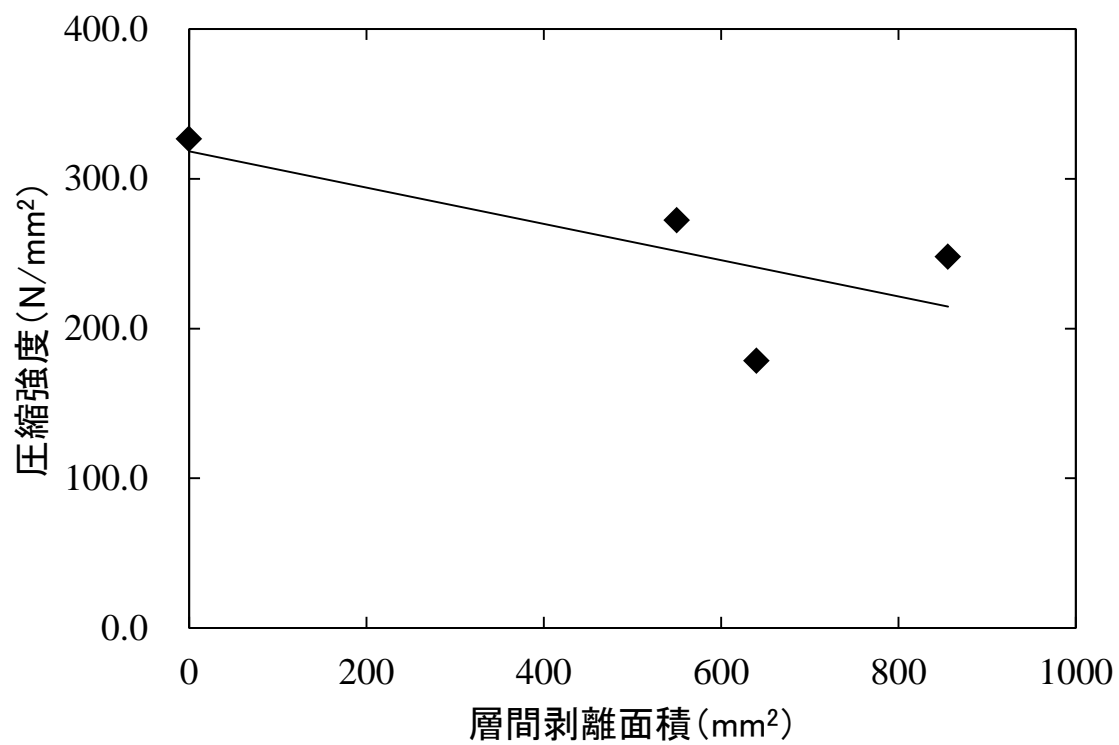
図 18 層間剥離面積と圧縮強度の関係

次に、層間剥離を生じさせた供試品に圧縮荷重を加え、圧縮強度を測定した。測定結果を図 18 に示す。

図 18 より、層間剥離面積が増大するにつれ、圧縮強度が低下する傾向が見られた。写真 5 に破断の様子を示すが、落下衝撃を付与していない、層間剥離のないものはパイプの端部で破壊が始まるのに対し、層間剥離のあるものは、衝撃付与箇所から破壊した様子が確認できた。

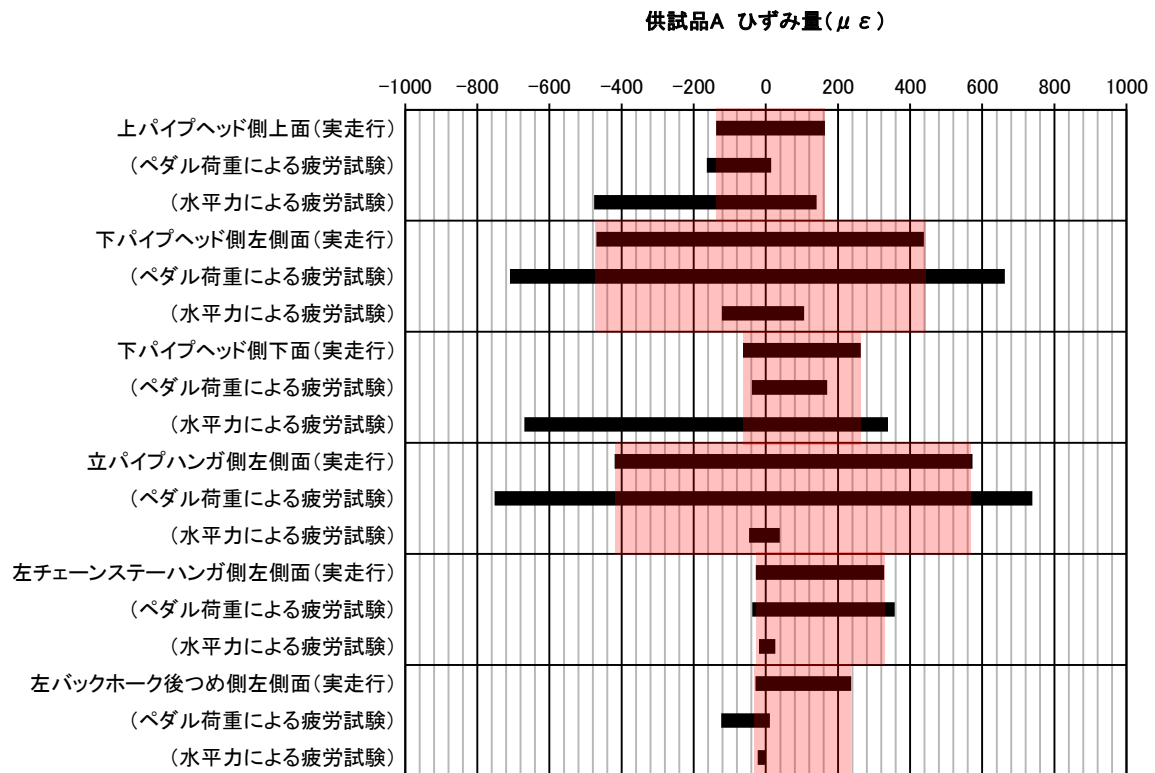
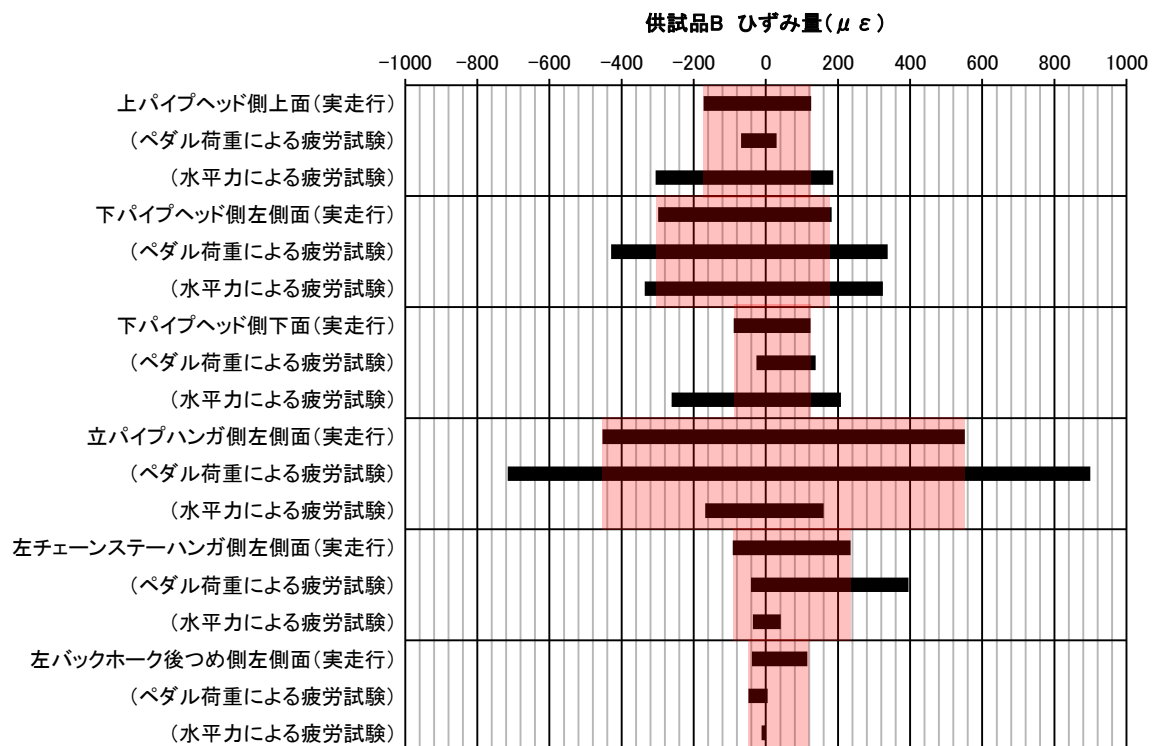
図 20 実走行時と疲労試験時との各部のひずみ量比較 (上 : 供試品 A、下 : 供試品 B)

図 20 より、実走行では下パイプヘッド側左側面や立パイプハンガ側左側面のひずみ量が各供試品とも大きかった。これは、停止時から加速する際や坂道を立ちこぎで登る際に生じたひずみである。図 20 に実走行で生じたひずみを赤枠で示すが、他の箇所においても、実走行時に発生するひずみ量より疲労試験時に発生するひずみ量の方が概ね大きかったことから、疲労試験時は、今回ひずみ測定した箇所においては実走行時の負荷を再現できていると考えられる。

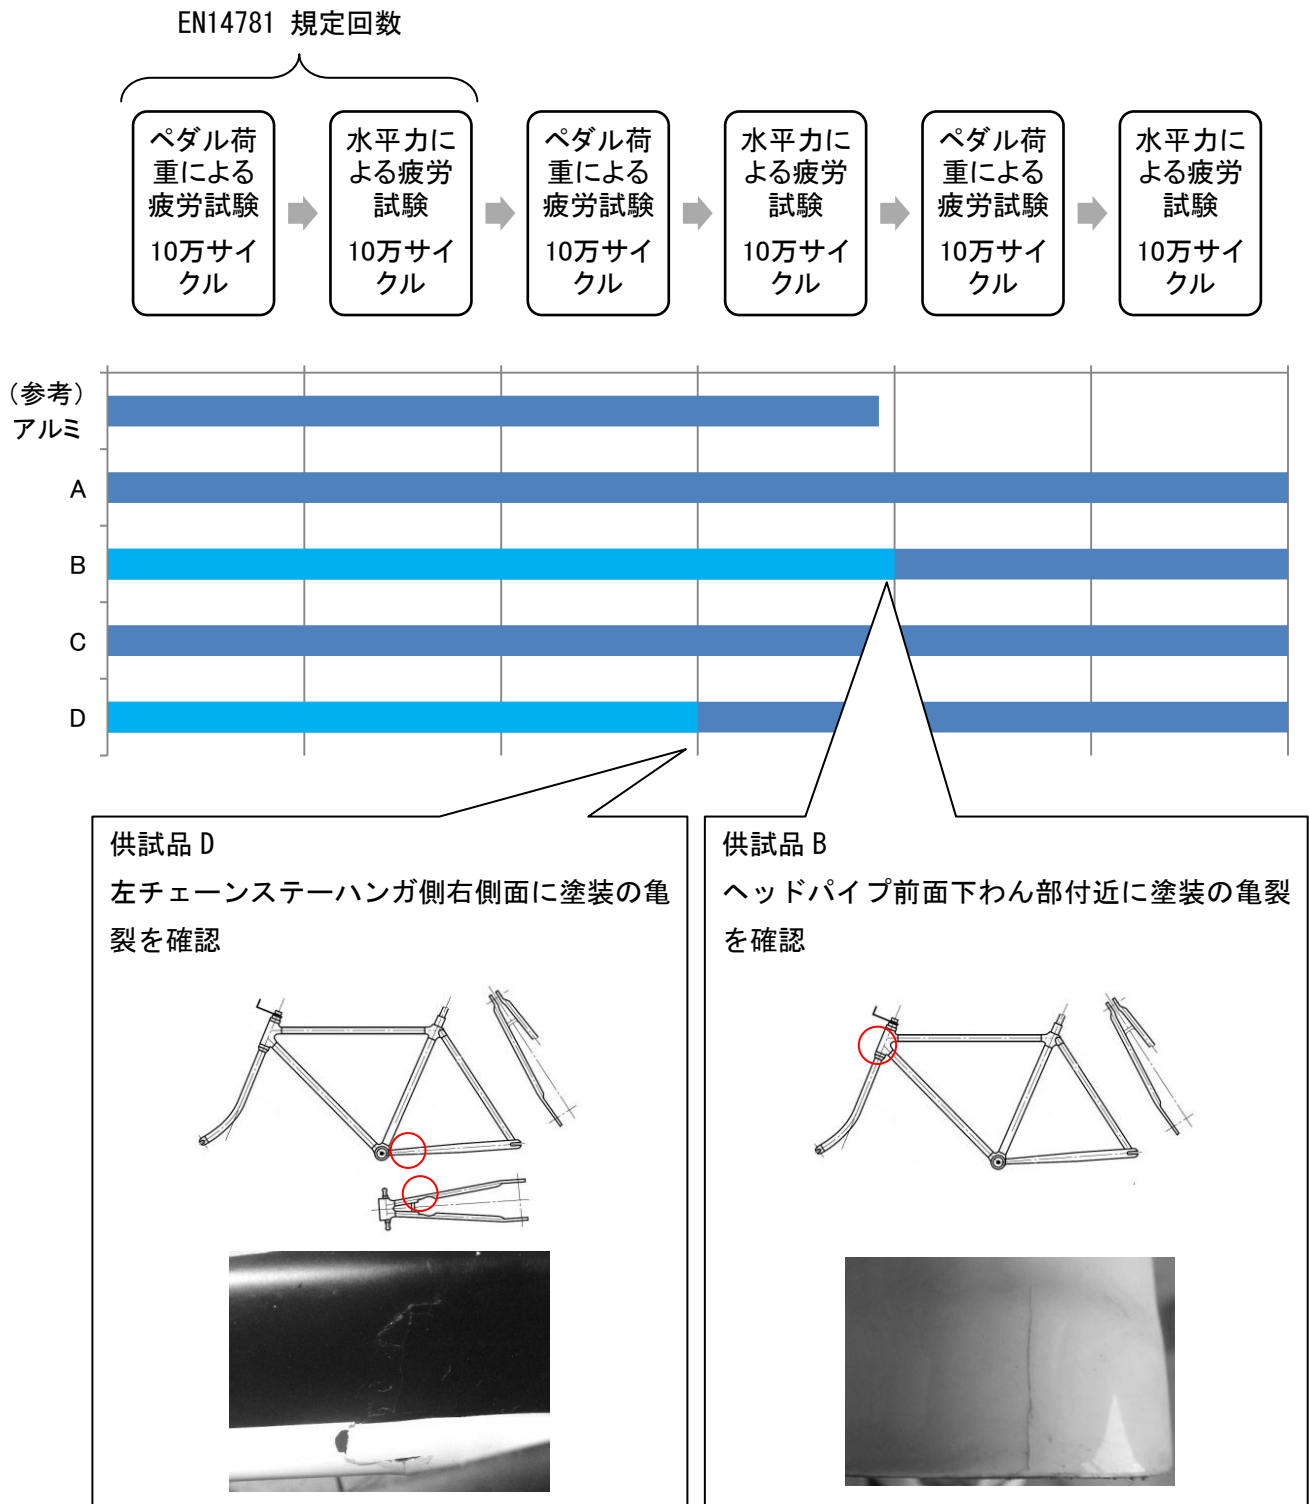
図 23 試験手順と試験結果

図 23 より、各銘柄とも EN14781 の規定回数終了時（各疲労試験 10 万サイクル後）に異常は見られなかった。規定回数を超えて試験を実施した結果、供試品 D で、ペダル荷重による疲労試験 20 万サイクル、水平力による疲労試験 10 万サイクル後、左チェーンステーハンガ側右側面に亀裂を確認した。また供試品 B では、各疲労試験 20 万サイクル後にヘッドパイプ下わん部付近に亀裂を確認した。供試品 A、C については各疲労試験 30 万サイクル後も外観で異常は見られなかった。

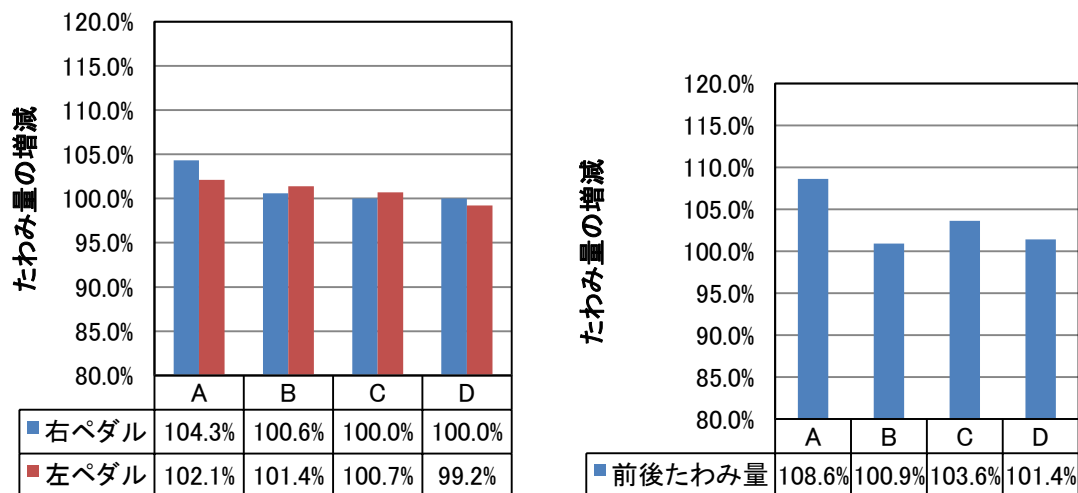
図 25 疲労試験前後におけるたわみ量変化  
(左：ペダル荷重による疲労試験、右：水平力による疲労試験)

まず、ペダル荷重による疲労試験では、-0.8%～+4.3%の増減が見られた。数%の増減は試験機にフレームを固定するねじ（特にクランク部のねじが疲労試験により緩む）などの緩みやヘッド部品の摩耗によっても変動するため、ペダル荷重による疲労試験では、新品状態のフレームではたわみ量の変化はほとんどなかったと考えられる。すなわち、今回の供試品では、繰り返しペダリングをしても CFRP の「へたり」はほとんどないと考えられる。また EN 規格では、試験力の負荷点における試験中の最大たわみ量が初期値の 20%を超えて増加した場合不適合となるが、今回対象としたすべての銘柄において、試験力の負荷点における試験中の最大たわみ量が初期値の 20%を超えて増加はしなかった。
