段差衝突がフレームの疲労強度に及ぼす影響確認試験

－ 2019年度 自転車等研究開発普及事業－

一般財団法人 自転車産業振興協会 技術研究所

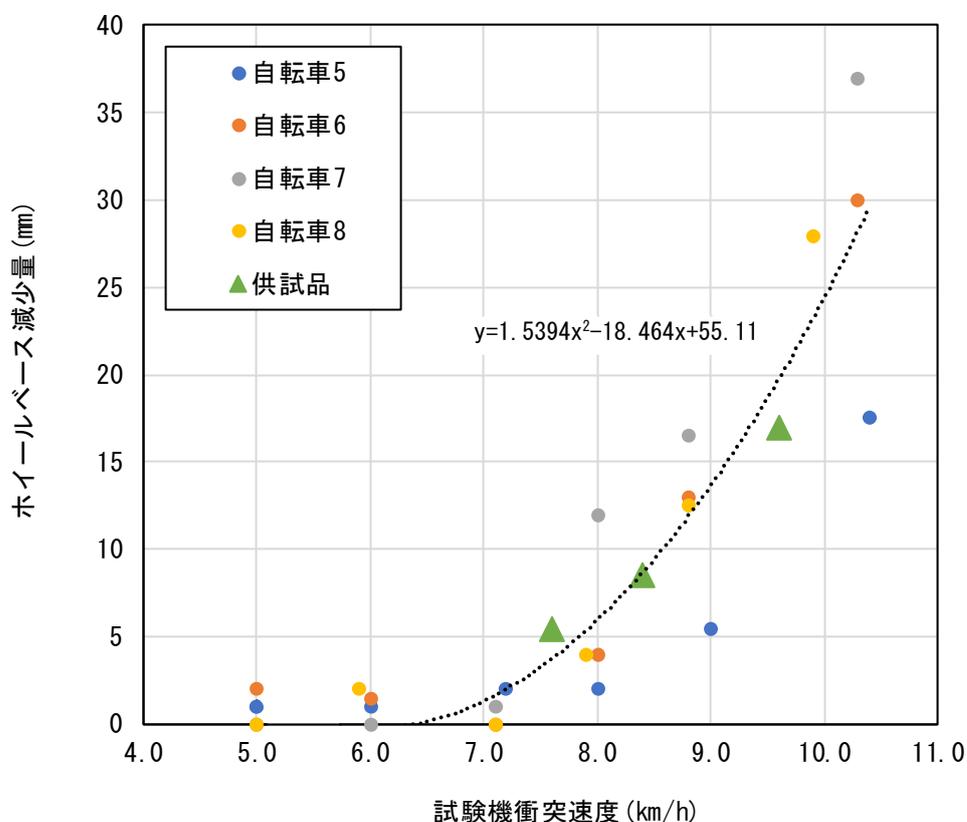
図6 衝突速度とホイールベース減少量との関係

予備試験2の自転車5~8において、衝突速度が7km/hまでは4台の自転車すべてで、ホイールベース減少量は2mm以下であった。衝突速度が8km/hを越えると、自転車4台でバラツキはあるものの、ホイールベース減少量は急激に大きくなる傾向が確認された。

予備試験2は、供試品のホイールベース減少量を予測するために実施したが、表7で示すように、予備試験2の4台の自転車の結果から算出された2次近似曲線から、ほぼ予測された結果となった。

図 6 より衝突試験機では衝突速度が 8km/h を越えると、ホイールベース減少量が大幅に大きくなる結果であったが、これは実走行ではおおよそ 10.6km/h に相当する。前述しているように、今回、乗車した感覚では約 7km/h くらいが実走行での衝突の危険に対する限界であったため、乗員が危険と思う衝突でもホイールベース減少量は明確にできない、つまり、前ホーク・フレームの変形は目視では判断できないことが想定される。

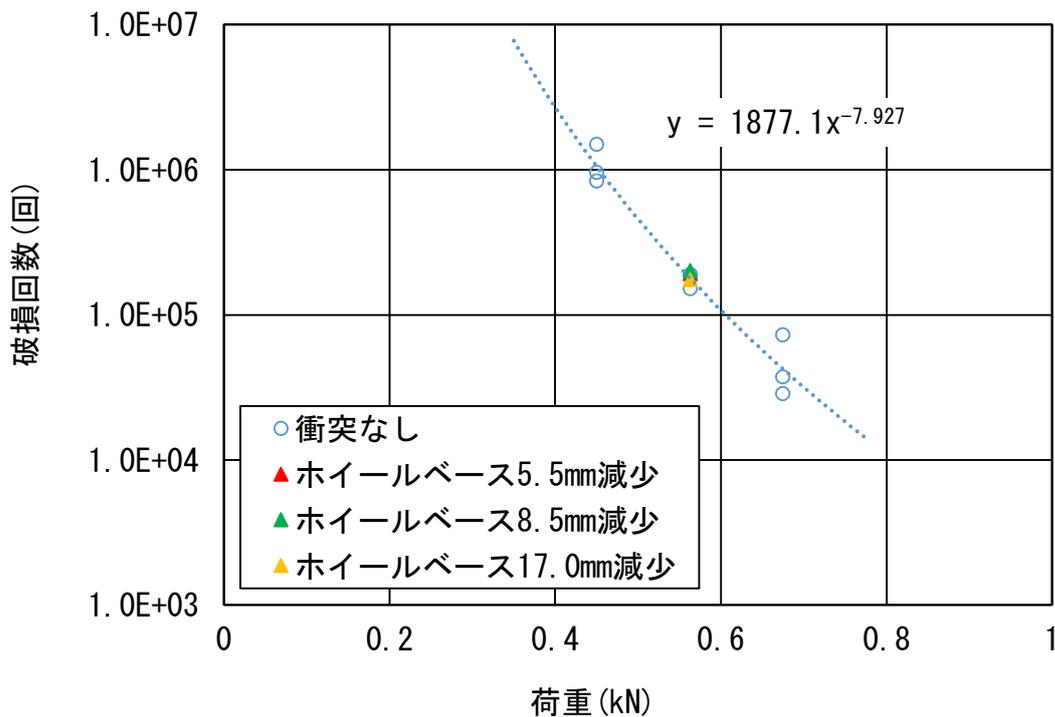
図7 フレームの水平疲労試験における荷重と破損回数の関係

表 8.9 に示すようにフレームの水平疲労試験では、ほぼ全試験で前ホークが破損しており、破損箇所は、前ホークの肩から左右の足がストレートに変わる部分が最も多い結果であった。(この結果より、衝突試験の前ホークでは、この位置にひずみゲージを張り付けた。)

荷重と破損回数の関係については、図 7 における予備試験 3 の衝突なしフレームの累乗近似線より、破損回数は荷重のほぼ 8 乗に反比例する結果であった。

衝突試験による疲労強度の影響については、今回使用したフレームでは、衝突試験後のホイールベース減少量が 5.5mm、8.5mm、17.0mm の各フレームの破損回数に差は認められず、また、それらと衝突なしフレームとの差も認められなかった。

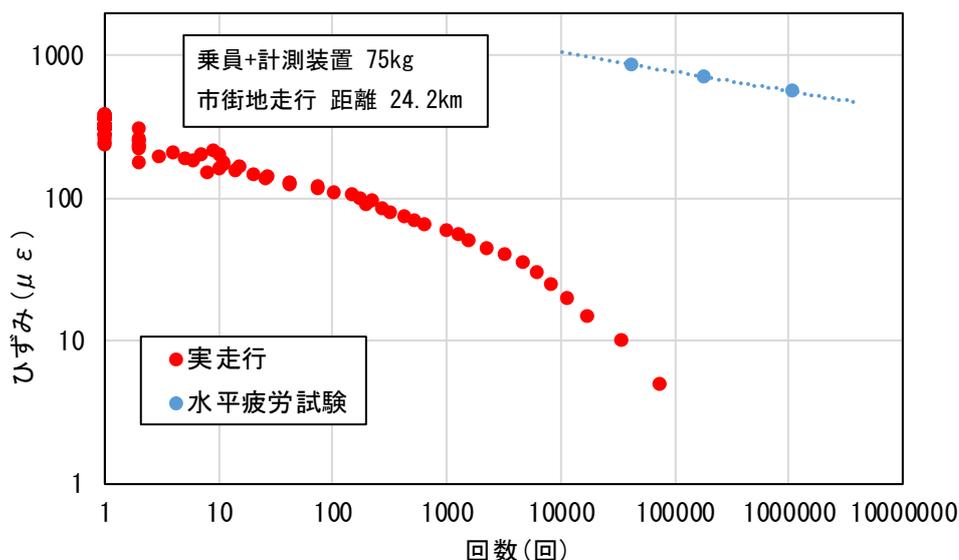
図 8 実走行と水平疲労試験における前ホークのひずみ

図 8 をもとにマイナー則を用いると、今回の実走行の乗員及び走行路の状態であれば、供試品では前ホークが破損することなく、100 万 km 以上の走行が可能という結果であった。
