EN 規格によるどろよけ強度の検証試験 平成 20 年度自転車等規格標準化推進事業

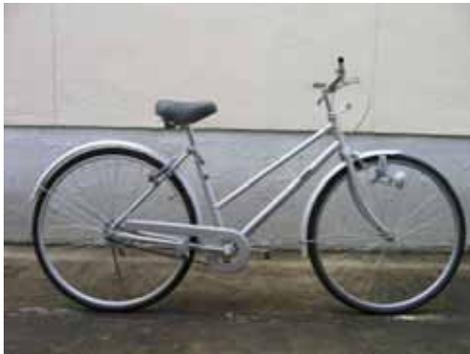
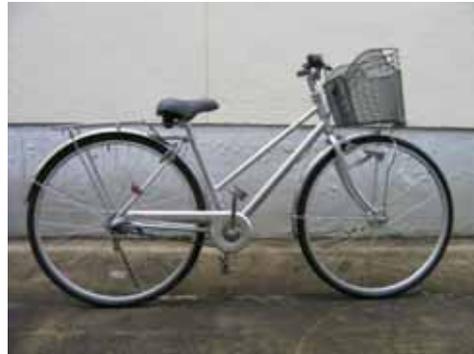
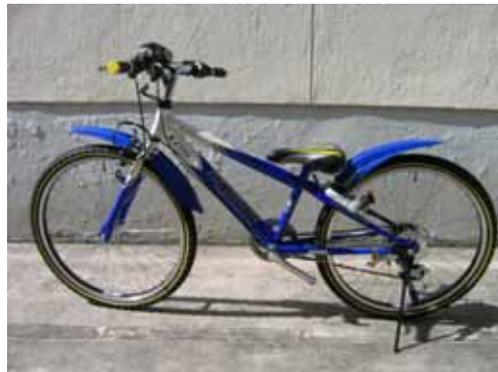
写真 1 供試品（自転車）

技術研究所所有の 26 インチ、27 インチのシティ車と 24 インチの子供車（マウンテンバイク類形車）を用いて測定を行った。写真 1 にその外観を示す。

シティ車 26 インチ

シティ車 27 インチ

子供車（マウンテンバイク類形車） 24 インチ

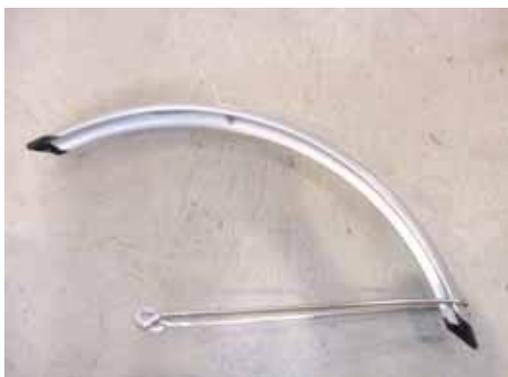
No.1：鉄製どろよけ体+ステンレス製ステー（車輪の径の呼び26、左：前輪 / 右：後輪）

今回、検証したどろよけは11種類で、外観を写真2-1、2-2、2-3に、詳細を表1に示す。どろよけは車輪の径の呼びが24、26、27に対応したものを、どろよけ体の材質は鉄製、ステンレス製、アルミニウム製、合成樹脂製のものを、ステーは鉄製、ステンレス製、アルミニウム製のものを、また後どろよけではステーの取付け本数の異なるものも用いた。

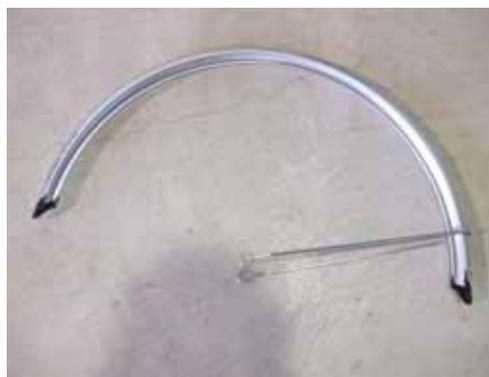
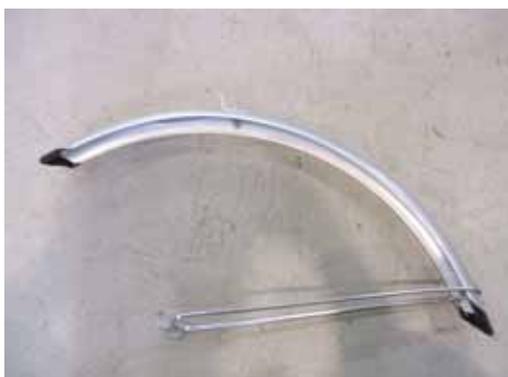
No.2：鉄製どろよけ体+アルミニウム製ステー（車輪の径の呼び26、左：前輪 / 右：後輪）

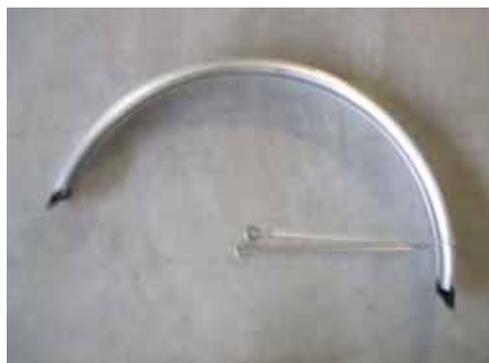
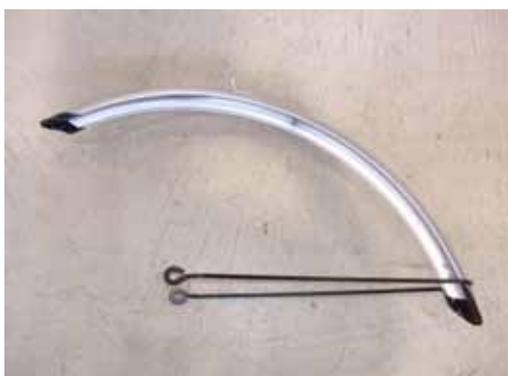
No.3：鉄製どろよけ体+鉄製ステー（車輪の径の呼び26、左：前輪 / 右：後輪）

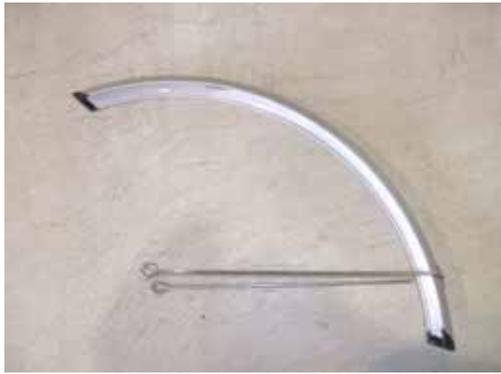
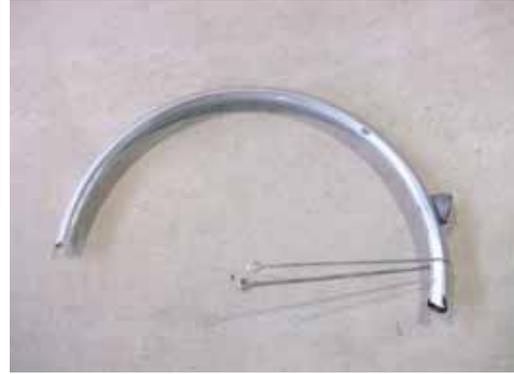
No.4： 鉄製どろよけ体 + ステンレス製ステー（車輪の径の呼び 26、左：前輪 / 右：後輪）

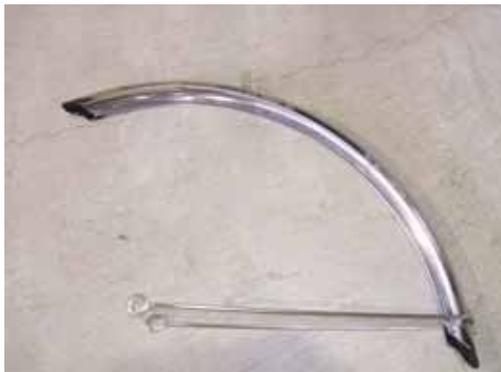
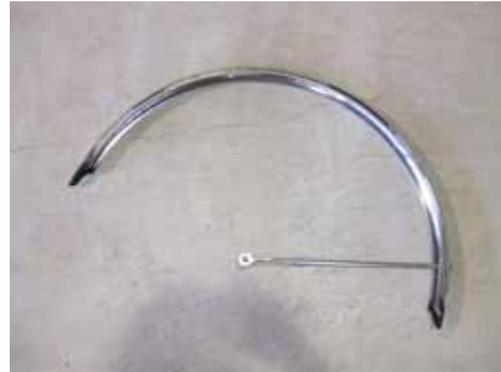
No.5： ステンレス製どろよけ体 + ステンレス製ステー（車輪の径の呼び 26、左：前輪 / 右：後輪）

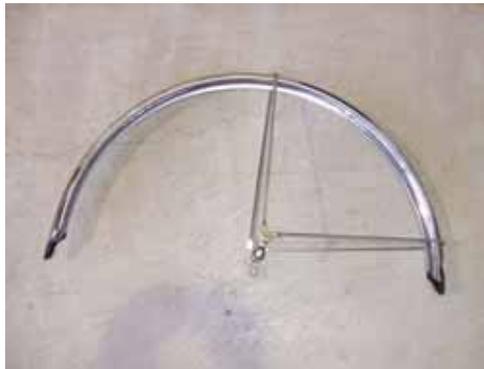
No.6： ステンレス製どろよけ体 + ステンレス製ダブルステー（車輪の径の呼び 26、後輪のみ）

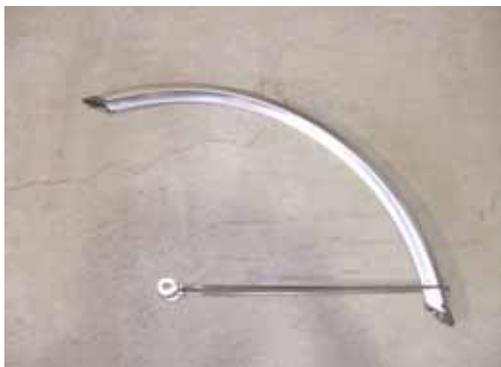
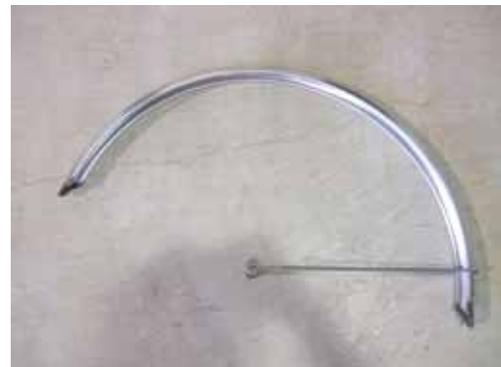
No.7： アルミニウム製どろよけ体 + ステンレス製ステー（車輪の径の呼び 26、左：前輪 / 右：後輪）

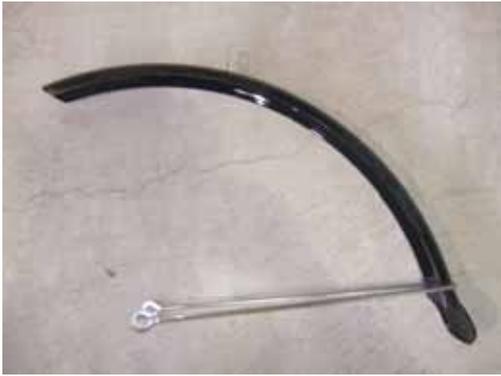
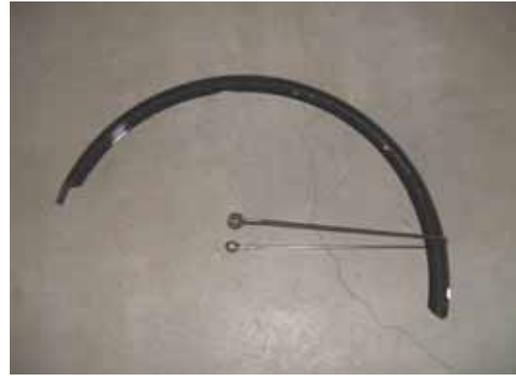
No.8 : 合成樹脂製どろよけ体 + ステンレス製ステー (車輪の径の呼び 26、左 : 前輪 / 右 : 後輪)

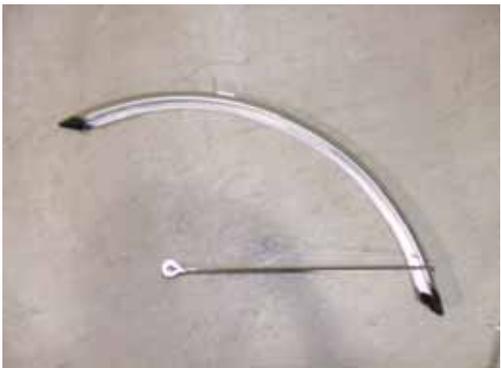
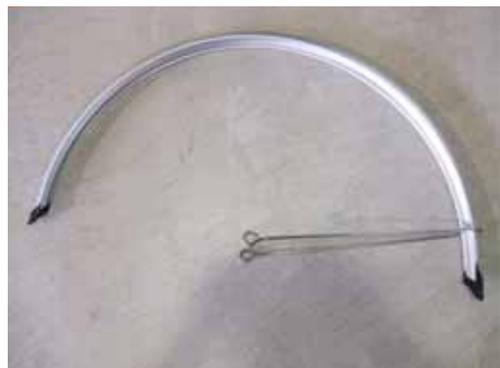
No.9 : 鉄製どろよけ体 + ステンレス製ステー (車輪の径の呼び 27、左 : 前輪 / 右 : 後輪)

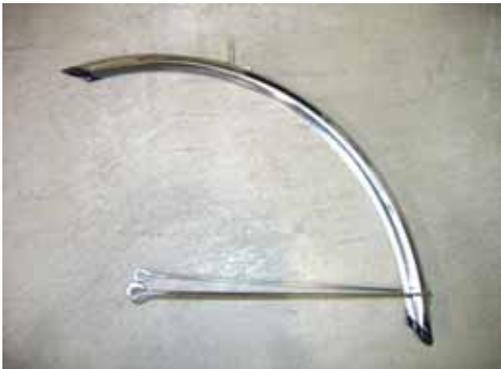
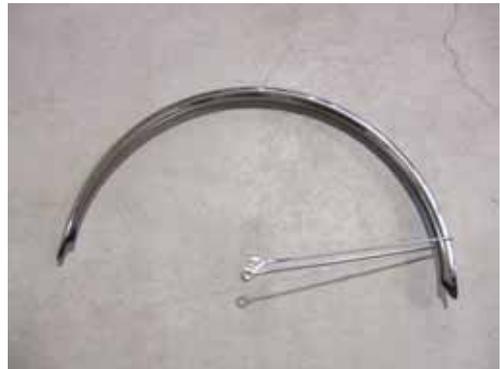
No.10 : タイヤサイズが 27×1 1/2 ステンレス製どろよけ体 + ステンレス製ステー
(車輪の径の呼び 27、左 : 前輪 / 右 : 後輪)

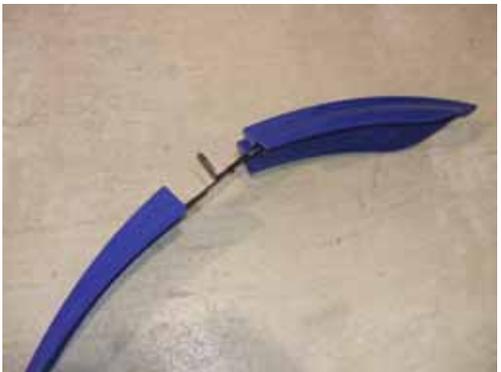
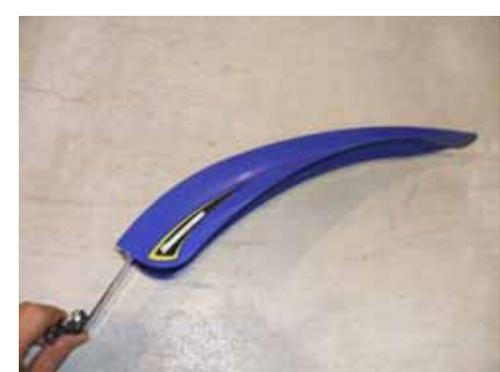
No.11 : 子供車用合成樹脂製どろよけ体 ステールなし (車輪の径の呼び 24、左 : 前輪 / 右 : 後輪)
写真 2 - 3 供試品 (どろよけ体 + ステールもしくは取付金具)

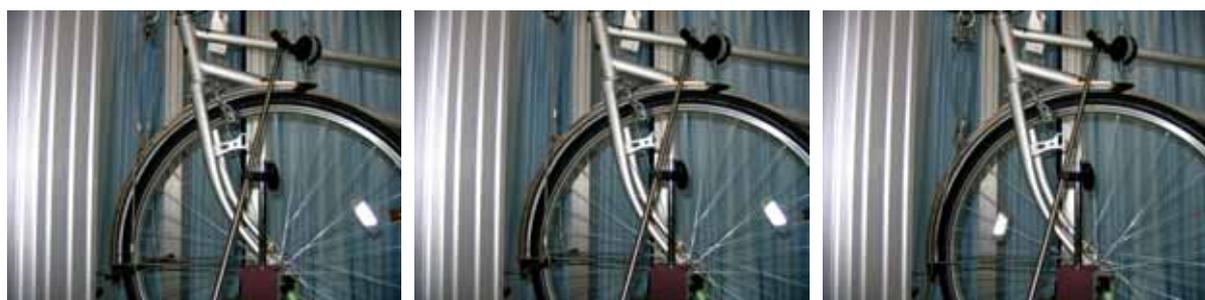
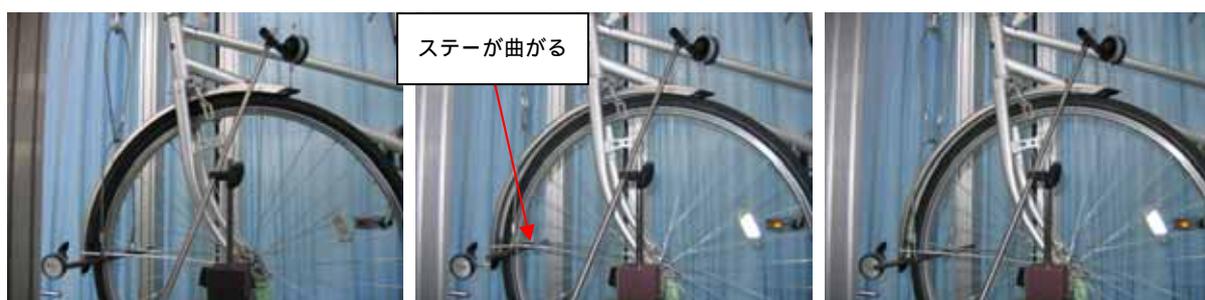
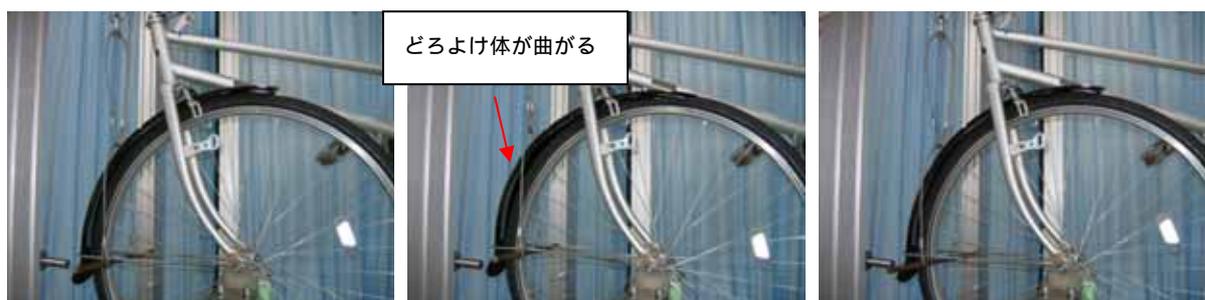
写真5 EN 第1段階 変形の様子(前輪) [上段: No.1 中段: No.2 下段: No.8]

160N 負荷時の変形の特徴としては

ほとんど変形しないもの (No.2、No.8 以外)

ステーが曲がるもの (No.2)

どろよけ体が曲がるもの (No.8)

の3つに分けられる。いずれの場合も鉄棒を取り除いた際には車輪の回転、操舵に全く影響はなかった。それぞれの変形の様子を写真5に示す。

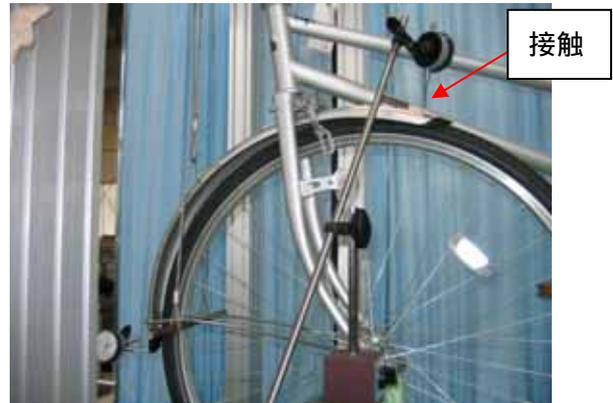
写真6 最大負荷時の接触の様子 (No.1)

また、参考として行った、車輪が自由に回転しなくなるまで負荷をかけた時の結果を表3に示す。鉄製のどろよけ体+ステンレス製ステアの組合せ(No.1)が最も大きな負荷に耐えた。また全てのどろよけが、負荷を上昇させていくと、どろよけ体の前方が先にタイヤに接触することが分かった。代表的なものとして、No.1の最大負荷時の接触の様子を写真6に示す。

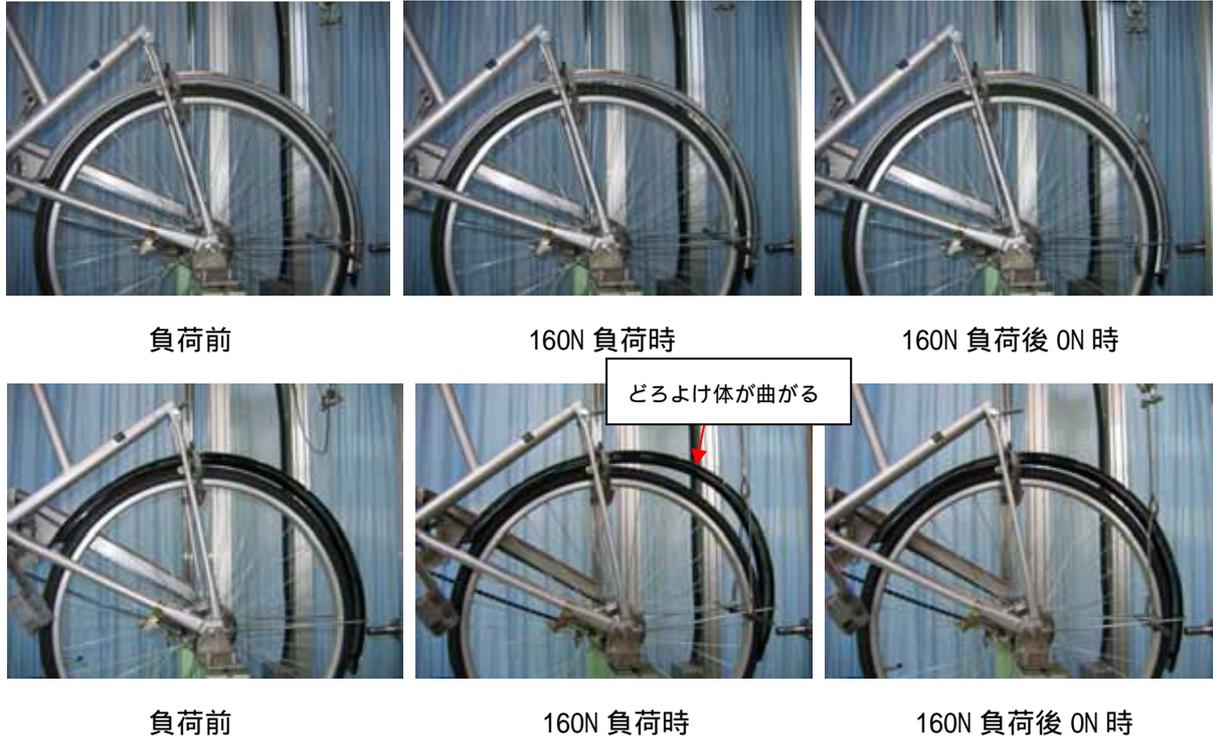
写真7 EN 第1段階 変形の様子(後輪) [上段: No.1 下段: No.8]

結果を表4に示す。EN規格で要求されている項目は全ての組合せで適合していた。合成樹脂製のどろよけ体を用いたNo.8の組合せは前輪と同じく、160Nに達する前にどろよけがタイヤに接触してしまったが、鉄棒を取外した後は車輪の回転の障害にならなかった。代表的なものとしてNo.1とNo.8のそれぞれの変形の様子を写真7に示す。

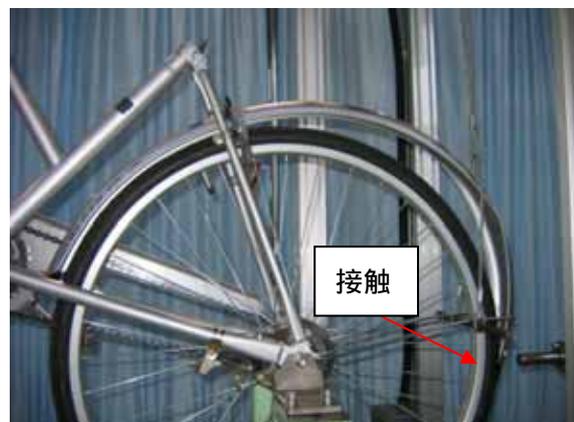
写真8 最大負荷時の接触の様子(No.1)

また、参考として行った、車輪が自由に回転しなくなるまで負荷をかけた時の結果を表5に示す。鉄製のどろよけ体+アルミニウム製ステーの組合せ(No.3)が最も大きな負荷に耐えた。また全てのどろよけが、負荷を上昇させていくと、どろよけ体の後方が先にタイヤに接触することが分かった。代表的なものとして、No.1の最大負荷時の接触の様子を写真8に示す。

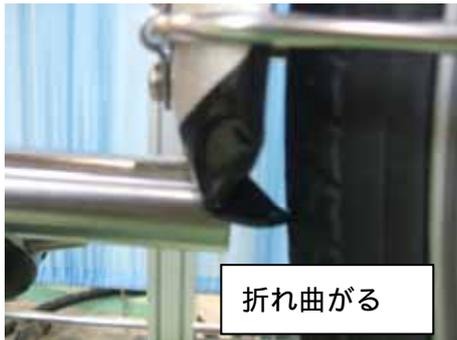
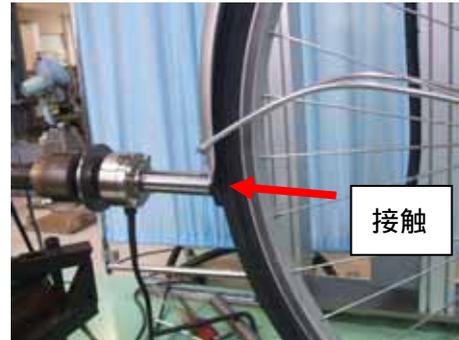
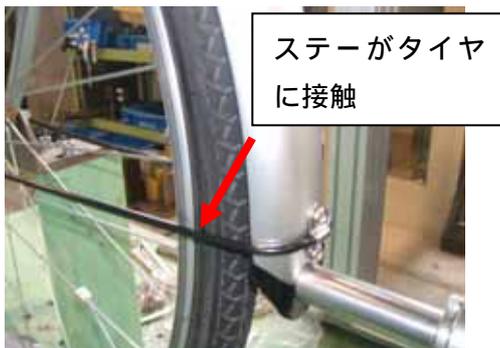
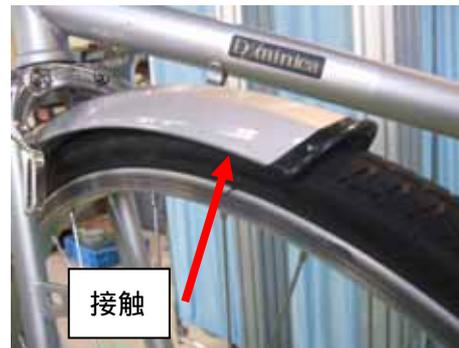
写真9 - 1 EN 第2段階 最大負荷時の接触の様子(前輪)

最大負荷時の様子は組合せにより大きく異なっていた。ステアの材質がアルミニウム、鉄のときはステアの変形により車輪の回転を妨げていた。また、どろよけ体の材質が合成樹脂以外るとき、最大負荷時にはどろよけ体が折れ曲がった。合成樹脂製のものにはステアの取付け位置が、負荷点にかなり近いため、大きな力に耐えた。また同じ材質の組合せでも、No.4 では折れ曲がらずにタイヤに接触する結果になった。これはどろよけの形状、負荷点とステア取付け位置の位置関係が異なることによるものと考えられる。またタイヤサイズが大きいNo.10 ではどろよけが折れ曲がる前にタイヤに接触した。

また、参考として行った、車輪が自由に回転しなくなるまで負荷をかけた時の結果を表7、写真9-1、9-2に示す。

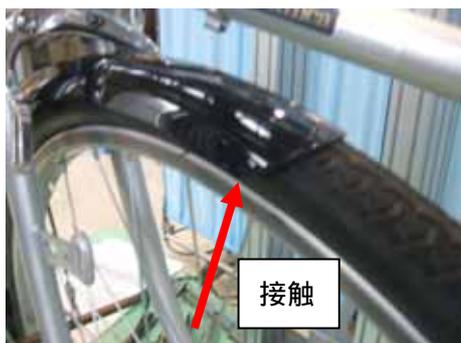
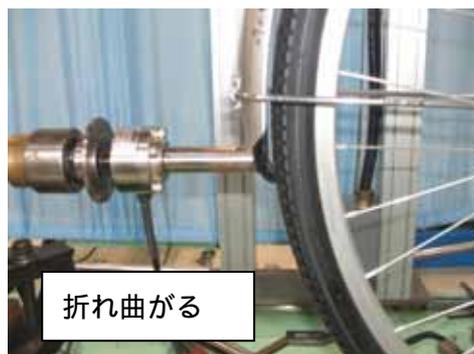
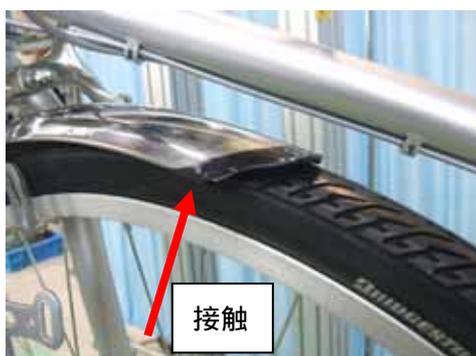
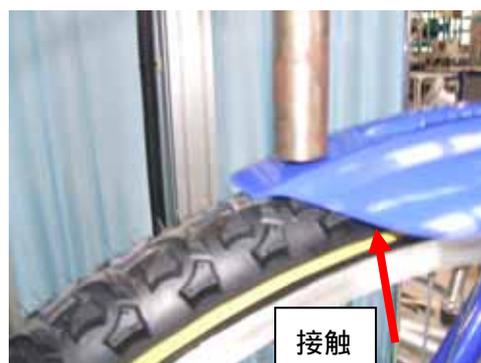
写真9 - 2 EN 第2段階 最大負荷時の接触の様子(前輪)

結果を表6に示す。EN規格で要求されている項目はNo.11以外の組合せで適合していた。No.11についてはステアがなく、合成樹脂製であるということもあり、わずか26Nの負荷でどろよけ後方にてタイヤと接触し、車輪の回転を止めてしまった。他の組合せでは80Nの負荷では車輪、操舵ともに問題はなかった。

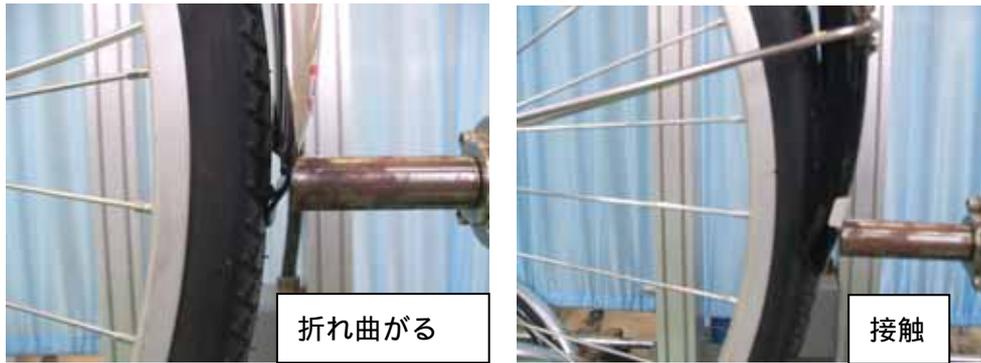
No.1 No.8
 写真10 EN第2段階 最大負荷時の様子(後輪)

また、参考として行った、車輪が自由に回転しない状態まで負荷をかけた時の様子を表9に、代表的なもの(No.1とNo.8)の変形の様子を写真10に示す。
